## Restaurálási dokumentáció

| <b>Szerző:</b> | Mihály Rezső |
| <b>Cím:</b> | Remsey Jenő arcképe |

**Szerző:** Mihály Rezső  
**Cím:** Remsey Jenő arcképe  
**Ltsz:** 86.42.  
**Technikája:** olaj, vászon  
**Mérete:** 73 x 56,3 cm  
**Datálás:** 1909.  
**Jelzet:** jobbra fent monogram 1909  
**Díszkerete:** megfelelő állapotban van  
**A restaurálás ideje:** 2020.  
**Munkavégzés helye:** restaurátor műterme  
**Restaurátor:** Jébert Katalin festőrestaurátor művész, Okl.sz.:I-17/1986, Névj.Sz.: F1-373

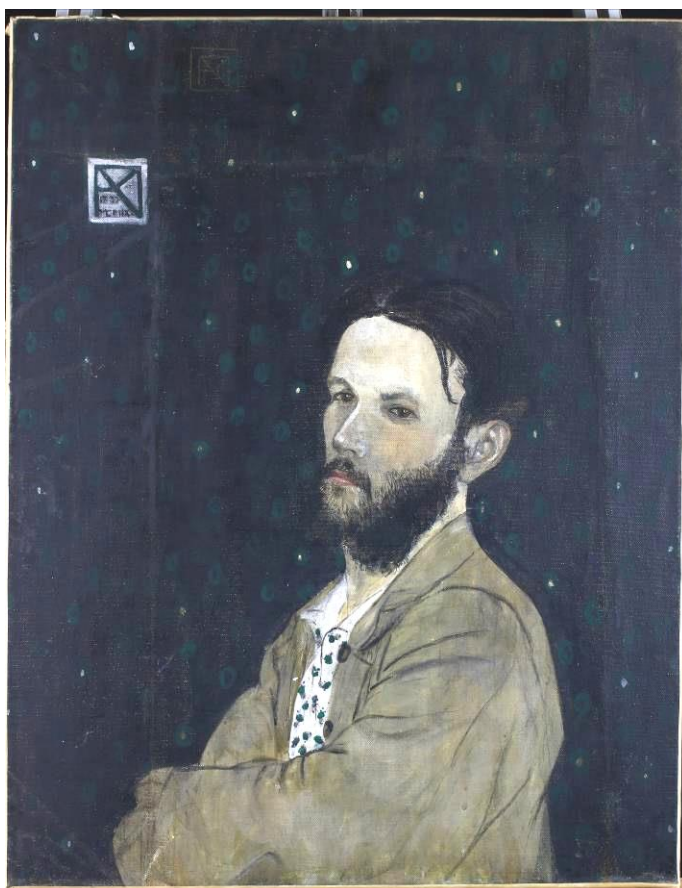
Az erősen szennyezett képfelület nagymértékben meghamisítja a portré eredeti színeit, a festmény lendületes frissességét, élvezhetetlen látványt nyújt. 1. fotó

1. normál felvétel

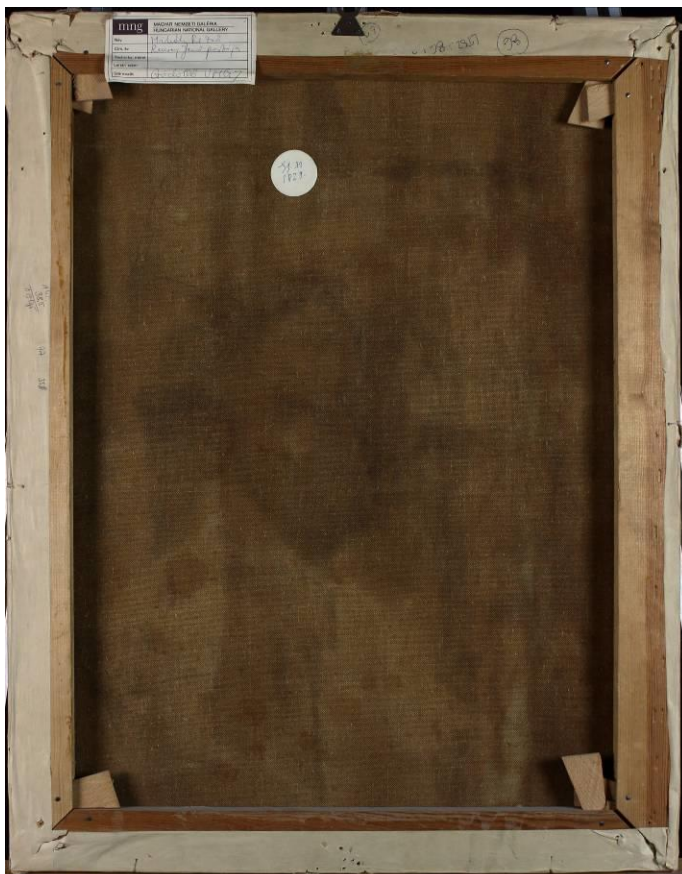
A hordozó normál szövésű lenvászon, korábban hátoldalról kezelték, valószínűleg helyileg enyvvel ecsetelték át. 2.kép

2.hátoldal

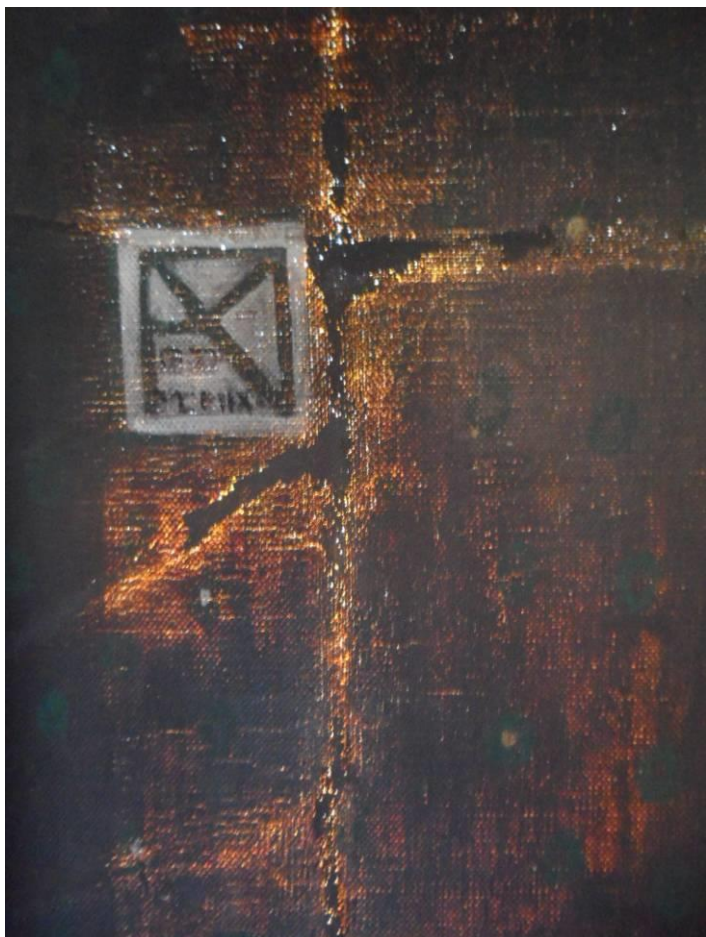
„ ... A kép vászna többszöri átkeretezést élt meg, így az ez által kialakult hajtvásvonalak ...” mentén a vászon rostjai megtörték, az merev alapozás a festékréteggel együtt megtört, kipergett. Korábban színezéssel próbálták eltüntetni a felületi sérüléseket. A javításra használt színező sem kötőanyagában, sem színeiben nem azonos az eredeti réteg anyagaival, ezért mind színében, mind a felületi fényében igen zavaró hatást kelt a felületen.

3. normál felvétel részetek..., vászon sérülése

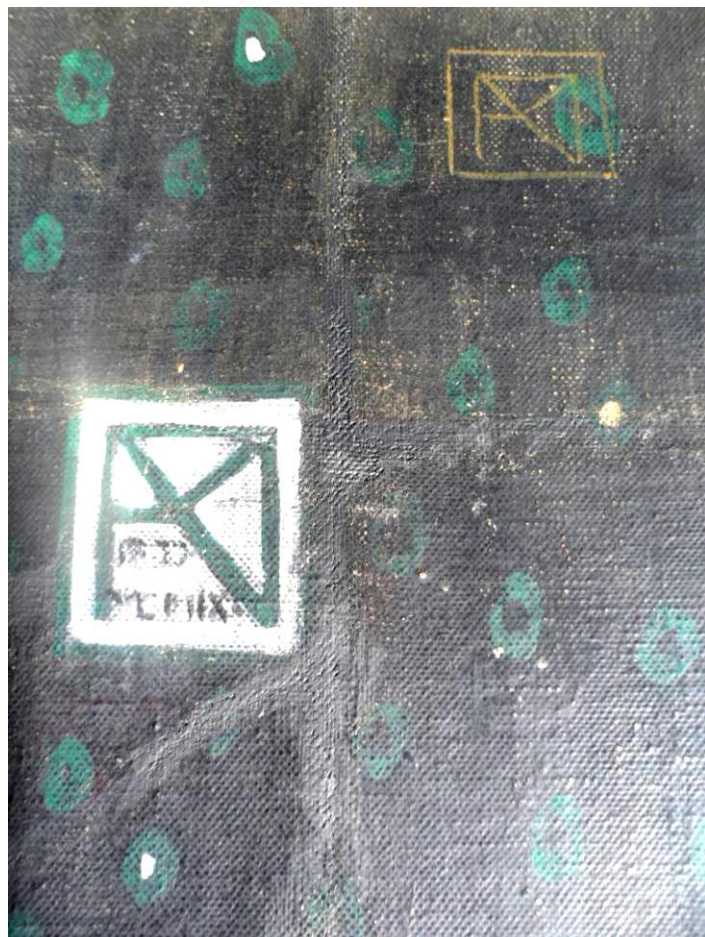
4. átfestés jól látható

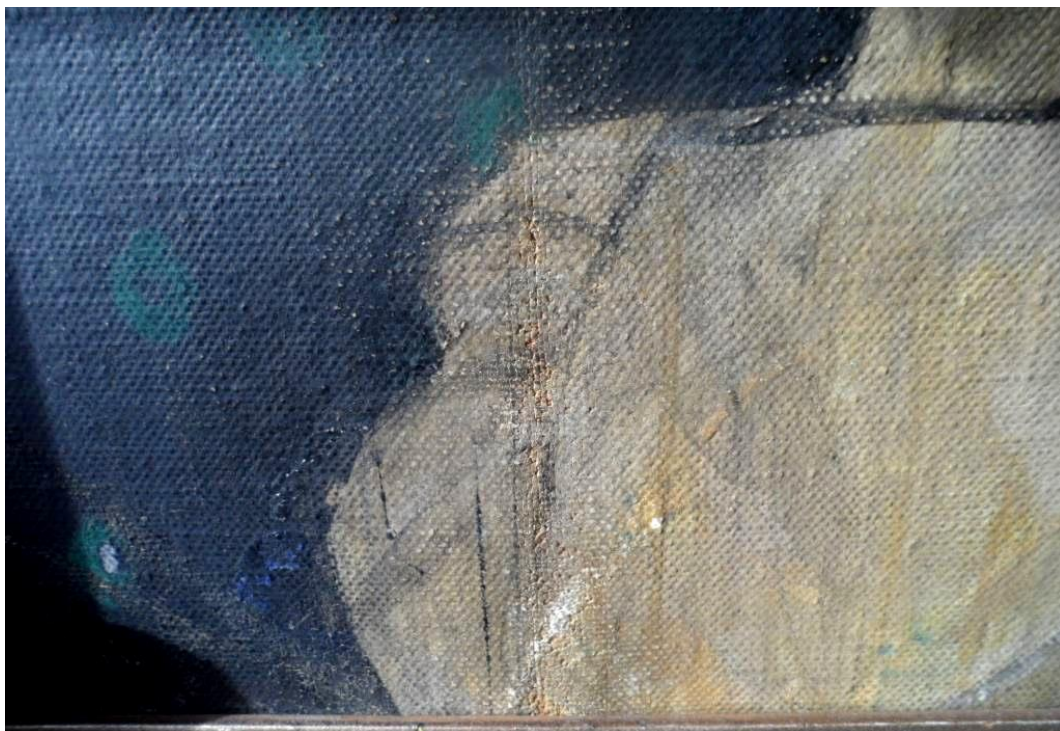
A krémszínű alapon igen kopott a vékony festékréteg. Jellegzetes felületi raszter figyelhető meg a festmény egész felületén (a lekopott festékréteg alól előbukkanó alapozott vászon 'dombteteje' mint pici fehér pontok világítanak a még épnek tűnő festett felületen).

5. kopott felület

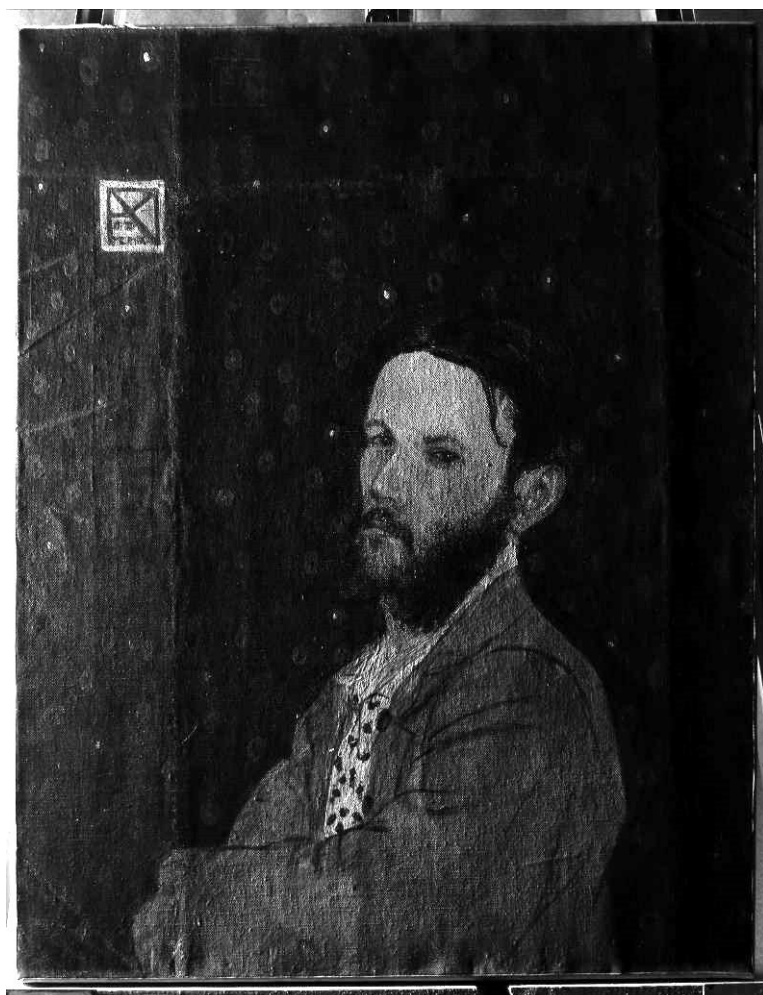
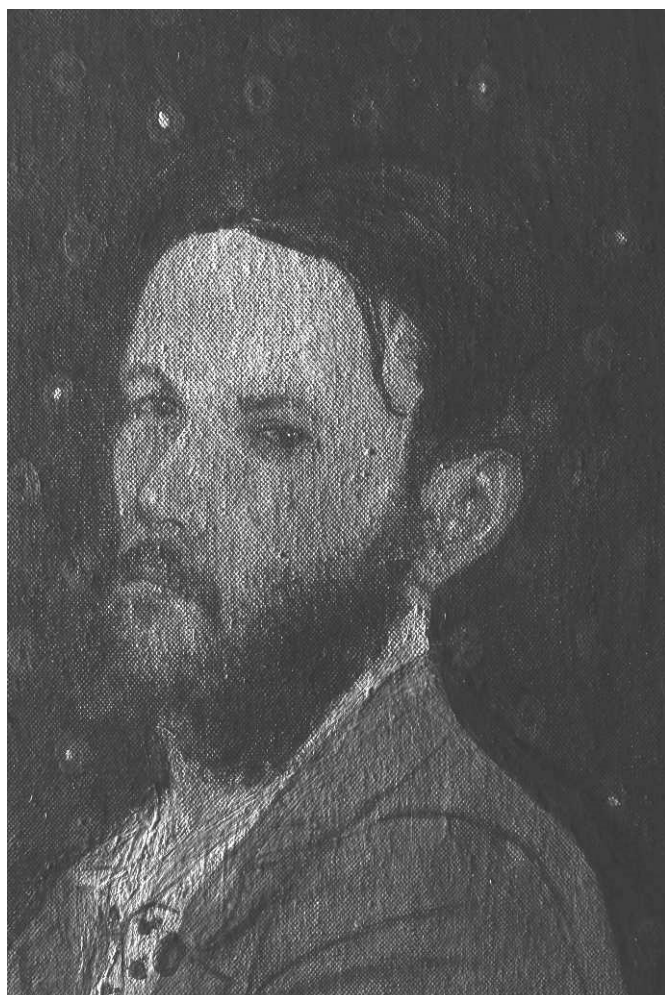
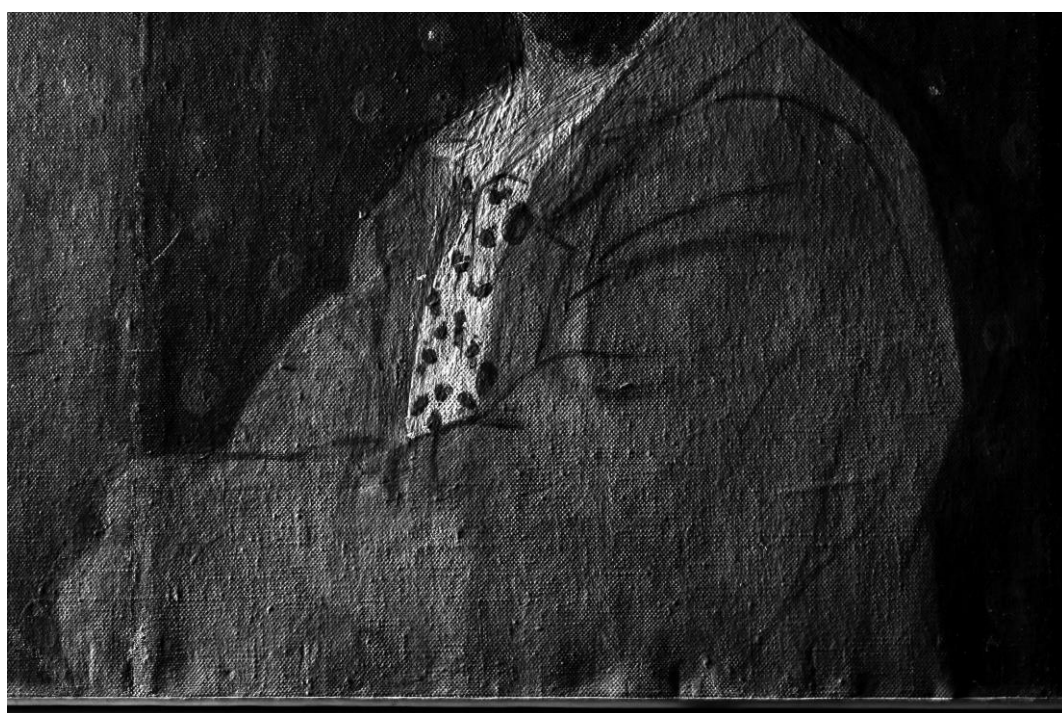
6. Surló felvételek

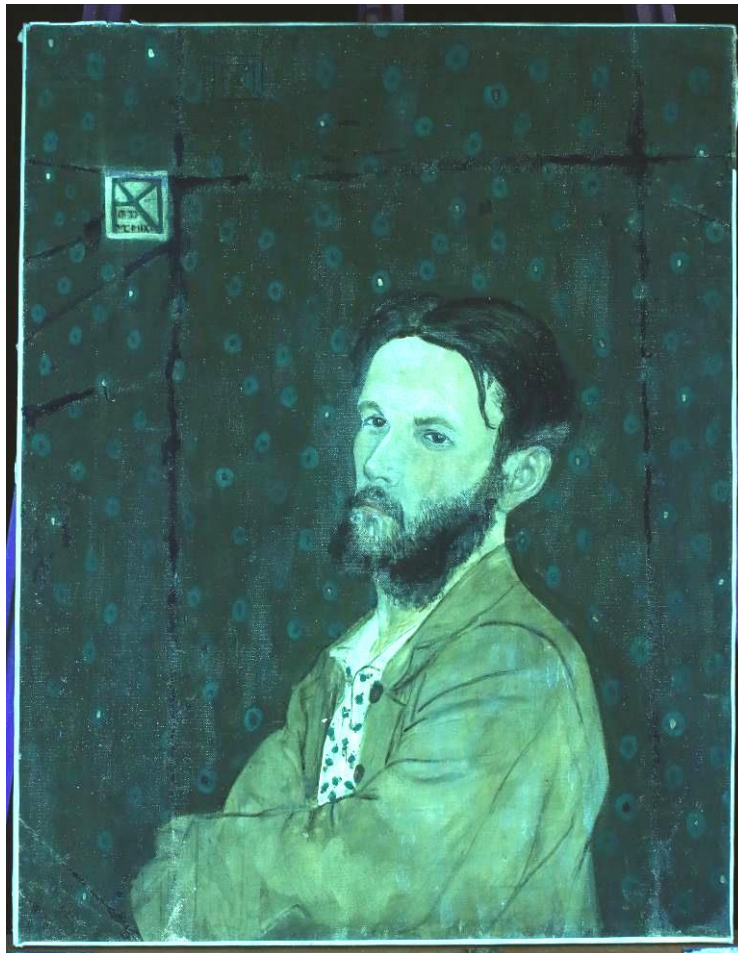
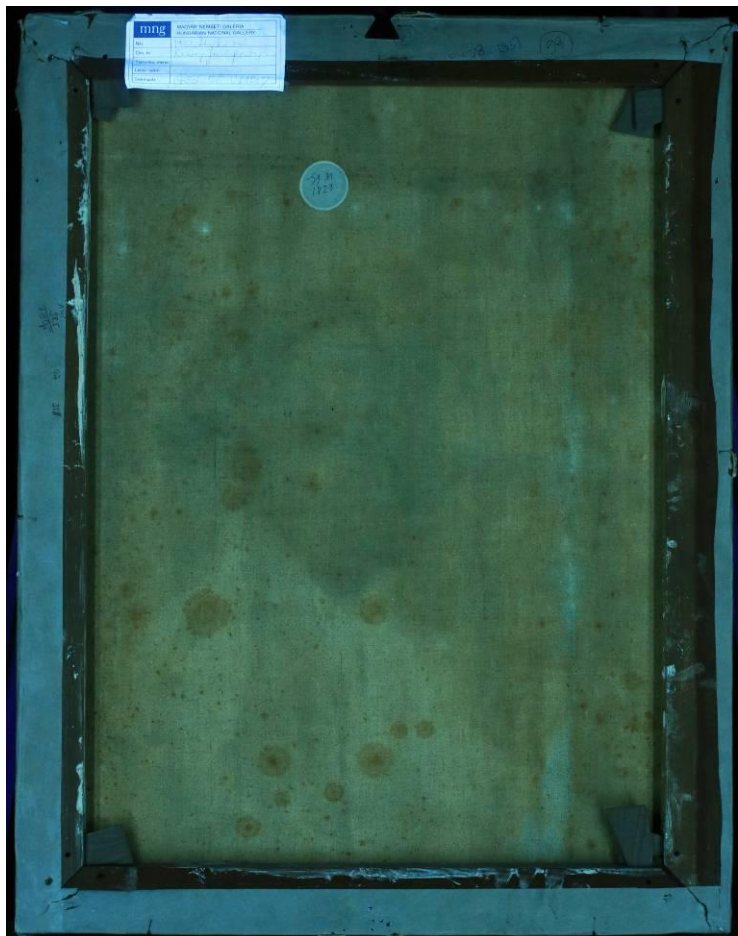
9. Lumineszcens  
felvételek

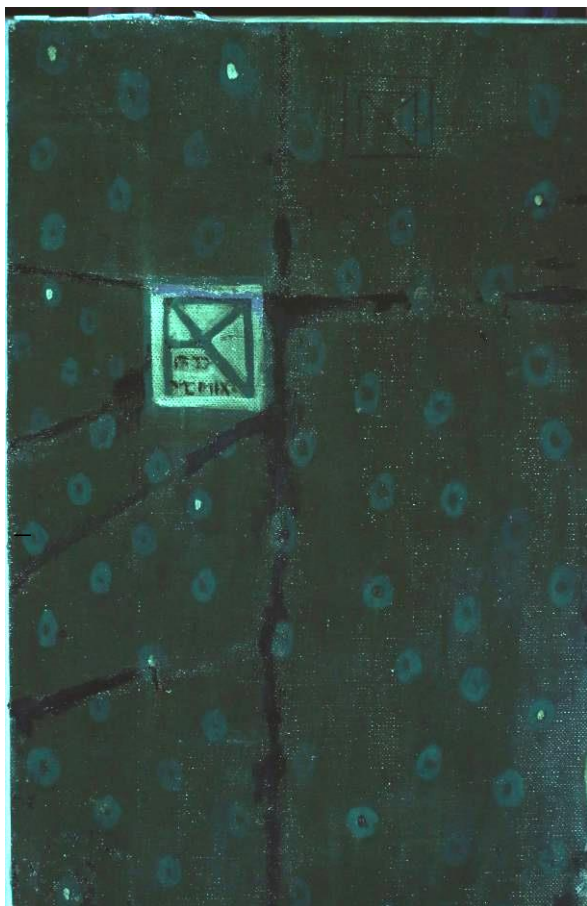
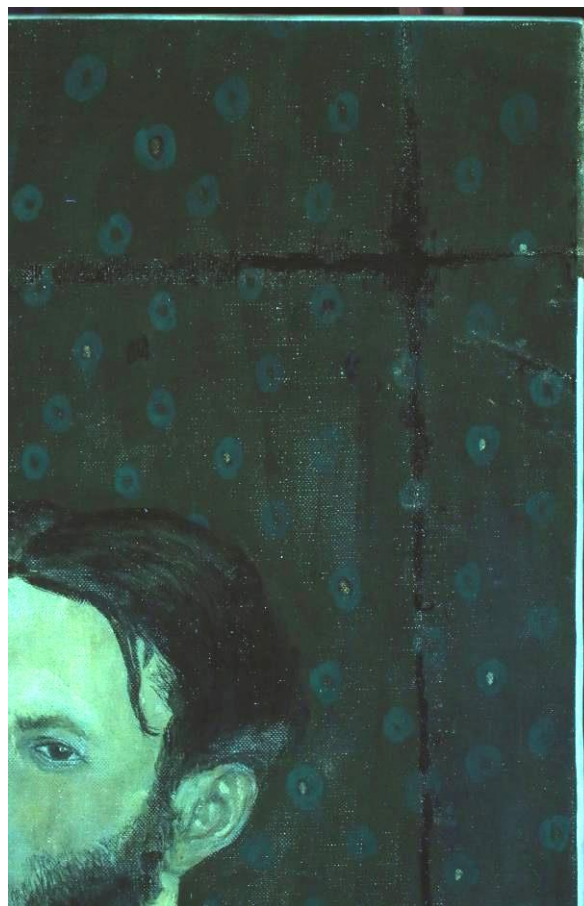
11. felületi javítások, átfestés jól látható.

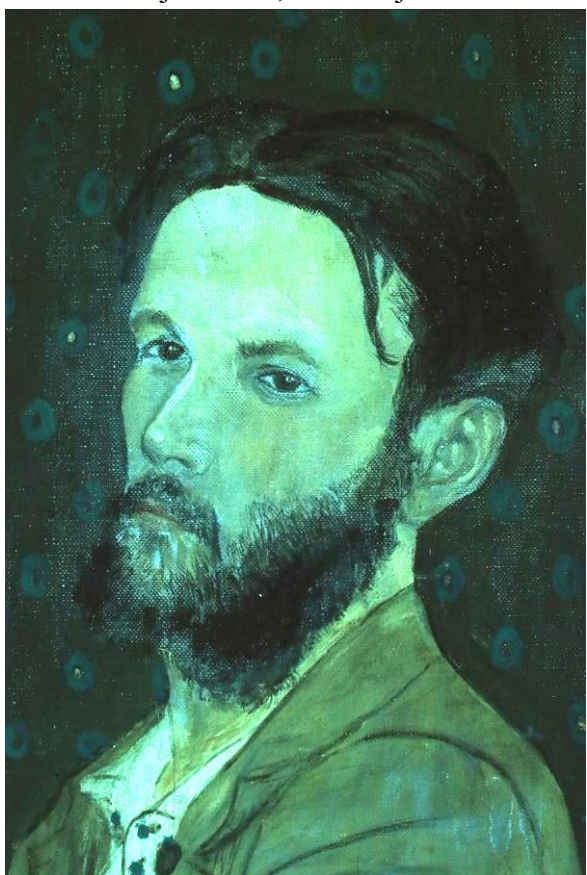
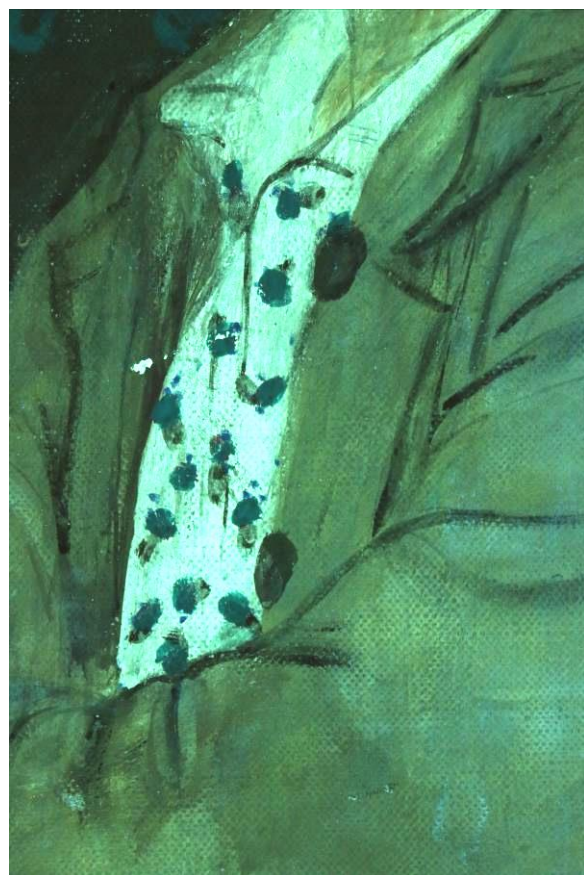
13. világos foltok az eredeti felület kopottságát mutatják.

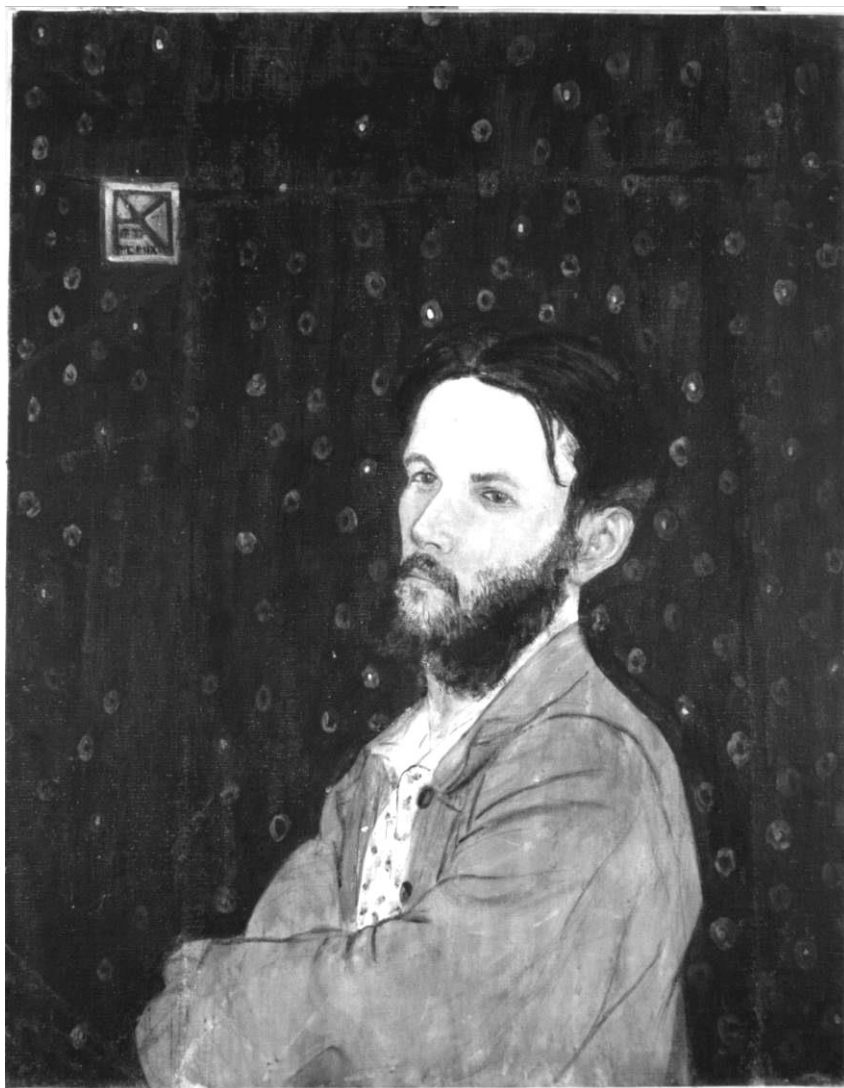
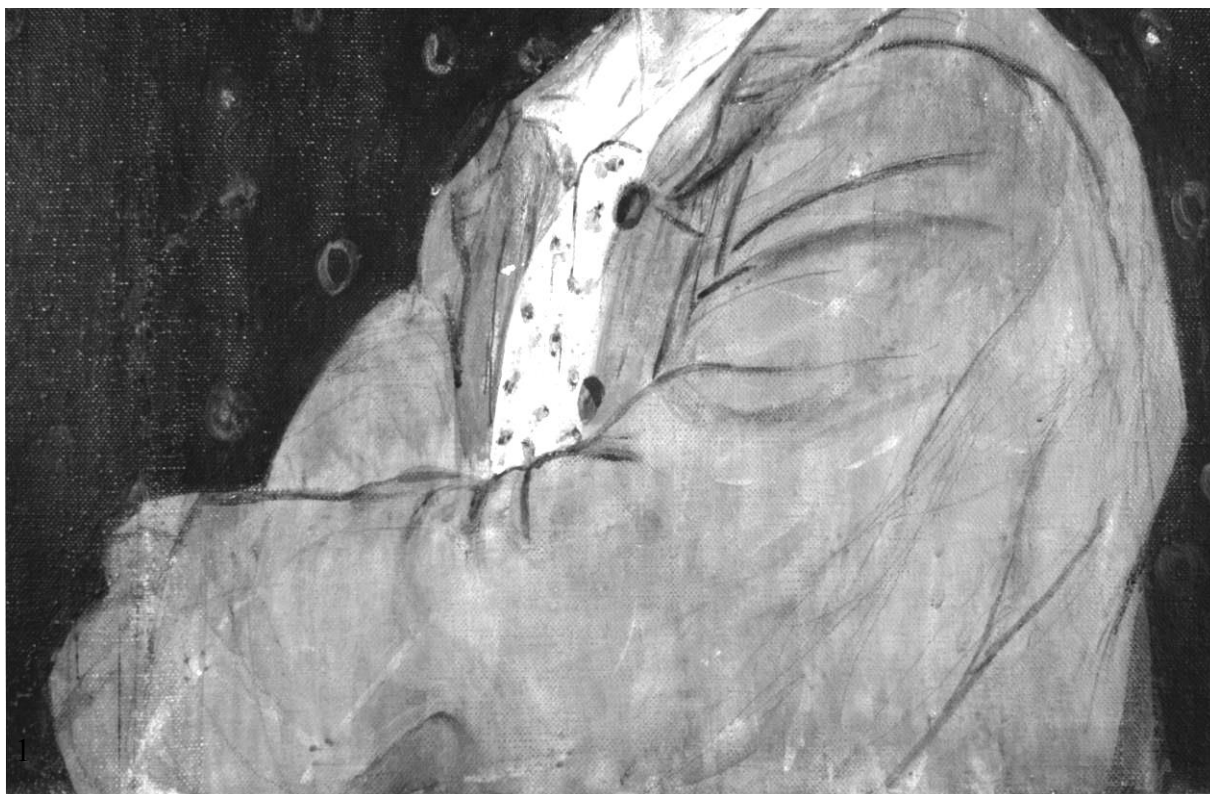
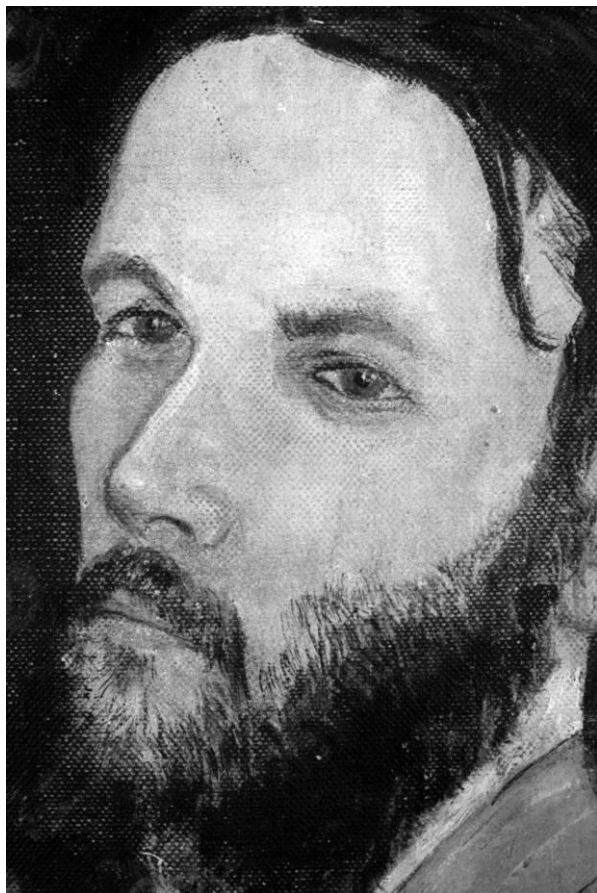
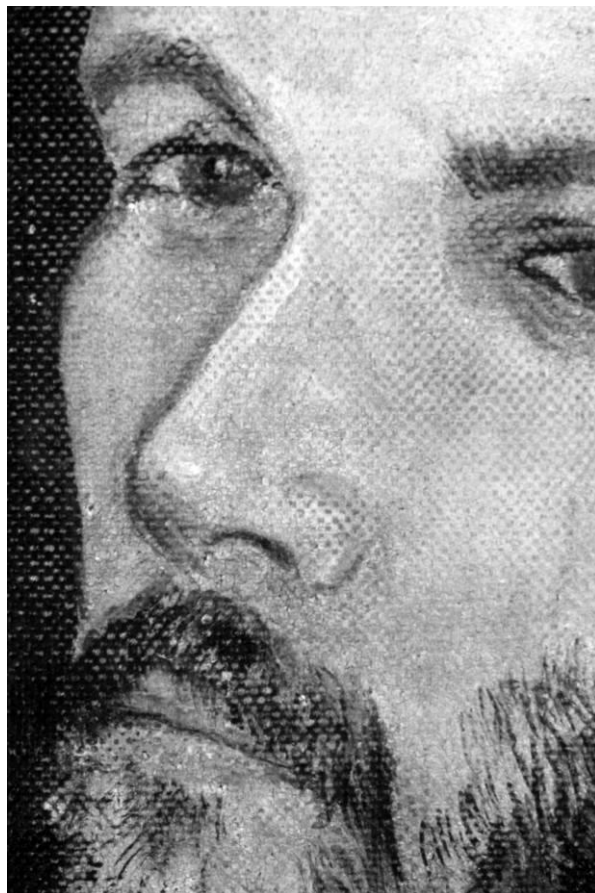
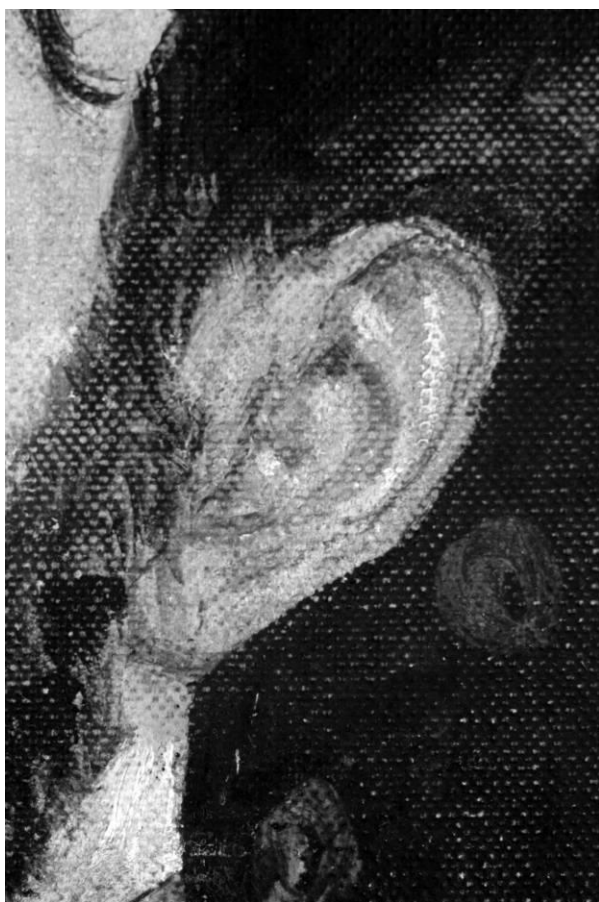
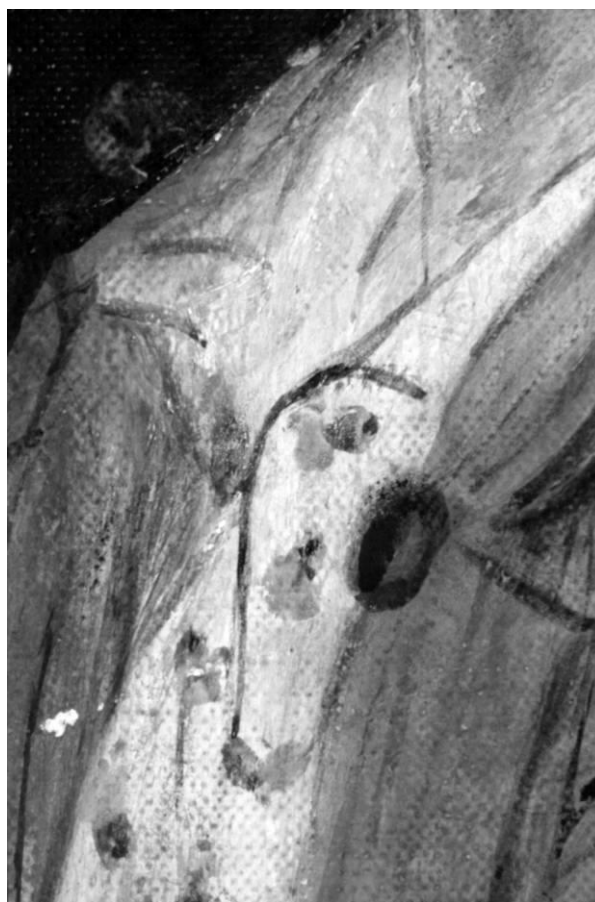
15. Infra felvételek a felület sérüléseit mutatják.

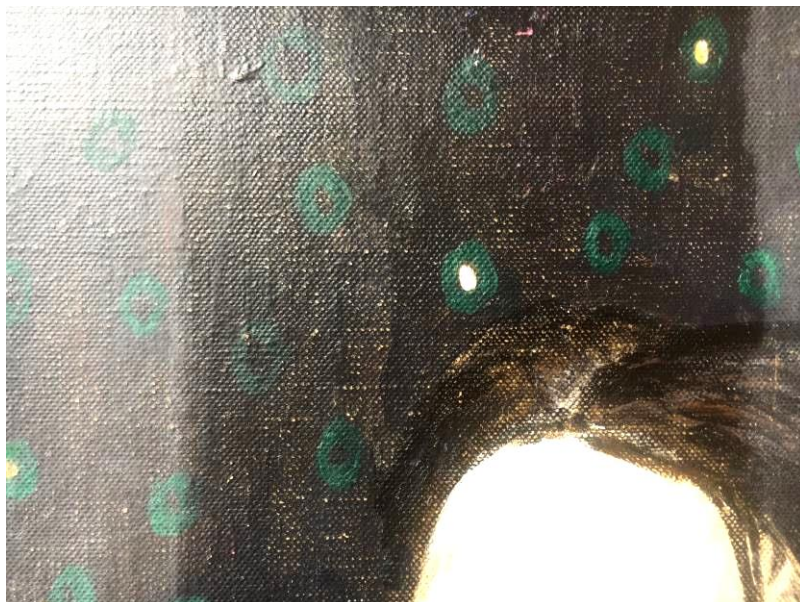
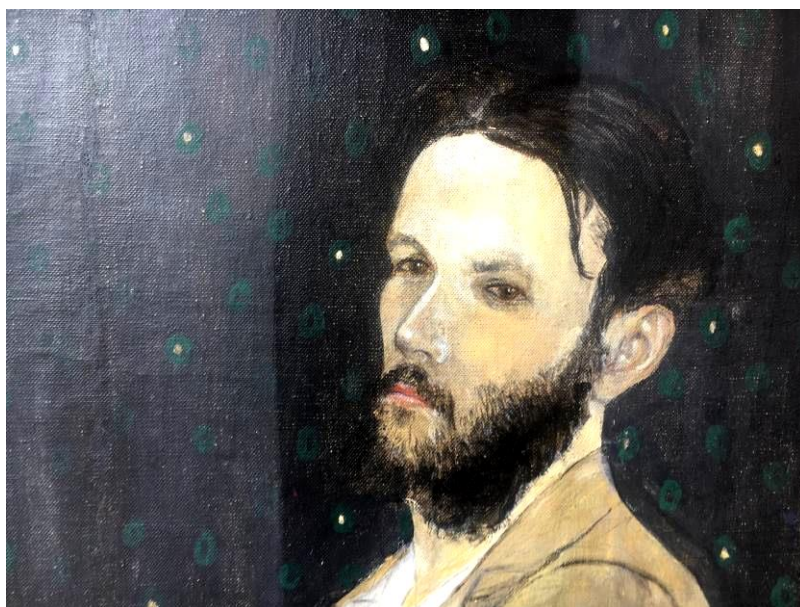
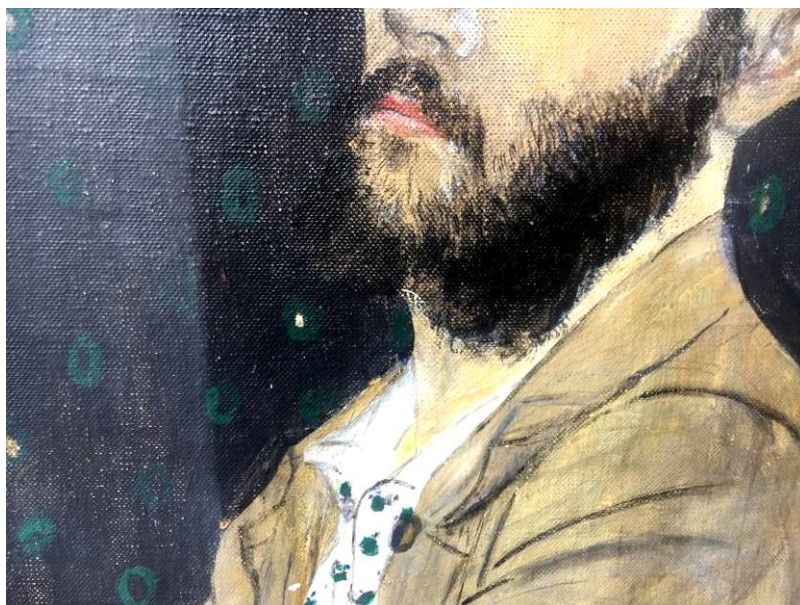
21. Tisztítás közben

A festett felület tisztítását több lépésben, a helyreállítási tervben foglaltak szerint végeztem el (21.-24.fotó) :

- Hátoldalt mechanikusan tisztítottam le.
- A szennyezett felület tisztítását a legoptimálisabb eredményt nyújtó zsíralkohol-szulfonát felületaktiválóval végeztem.
- A restaurálási javaslatban, valamint a próba tisztítások során az oxidálódott, megsötétedett lakk leoldását jelen esetben a legoptimálisabb tisztítást adó Alkonek-lakkbenzin 1:1 arányú keverékével és a közömbösítést adó Trikurilla 1050 terpentinrel végeztem.
- Az 'átfestés' a legoptimálisabb eredményt adó Alkonekkel. tisztítottam és Trikurilla la 1050 lakkbenzinnel közömbösítettem.

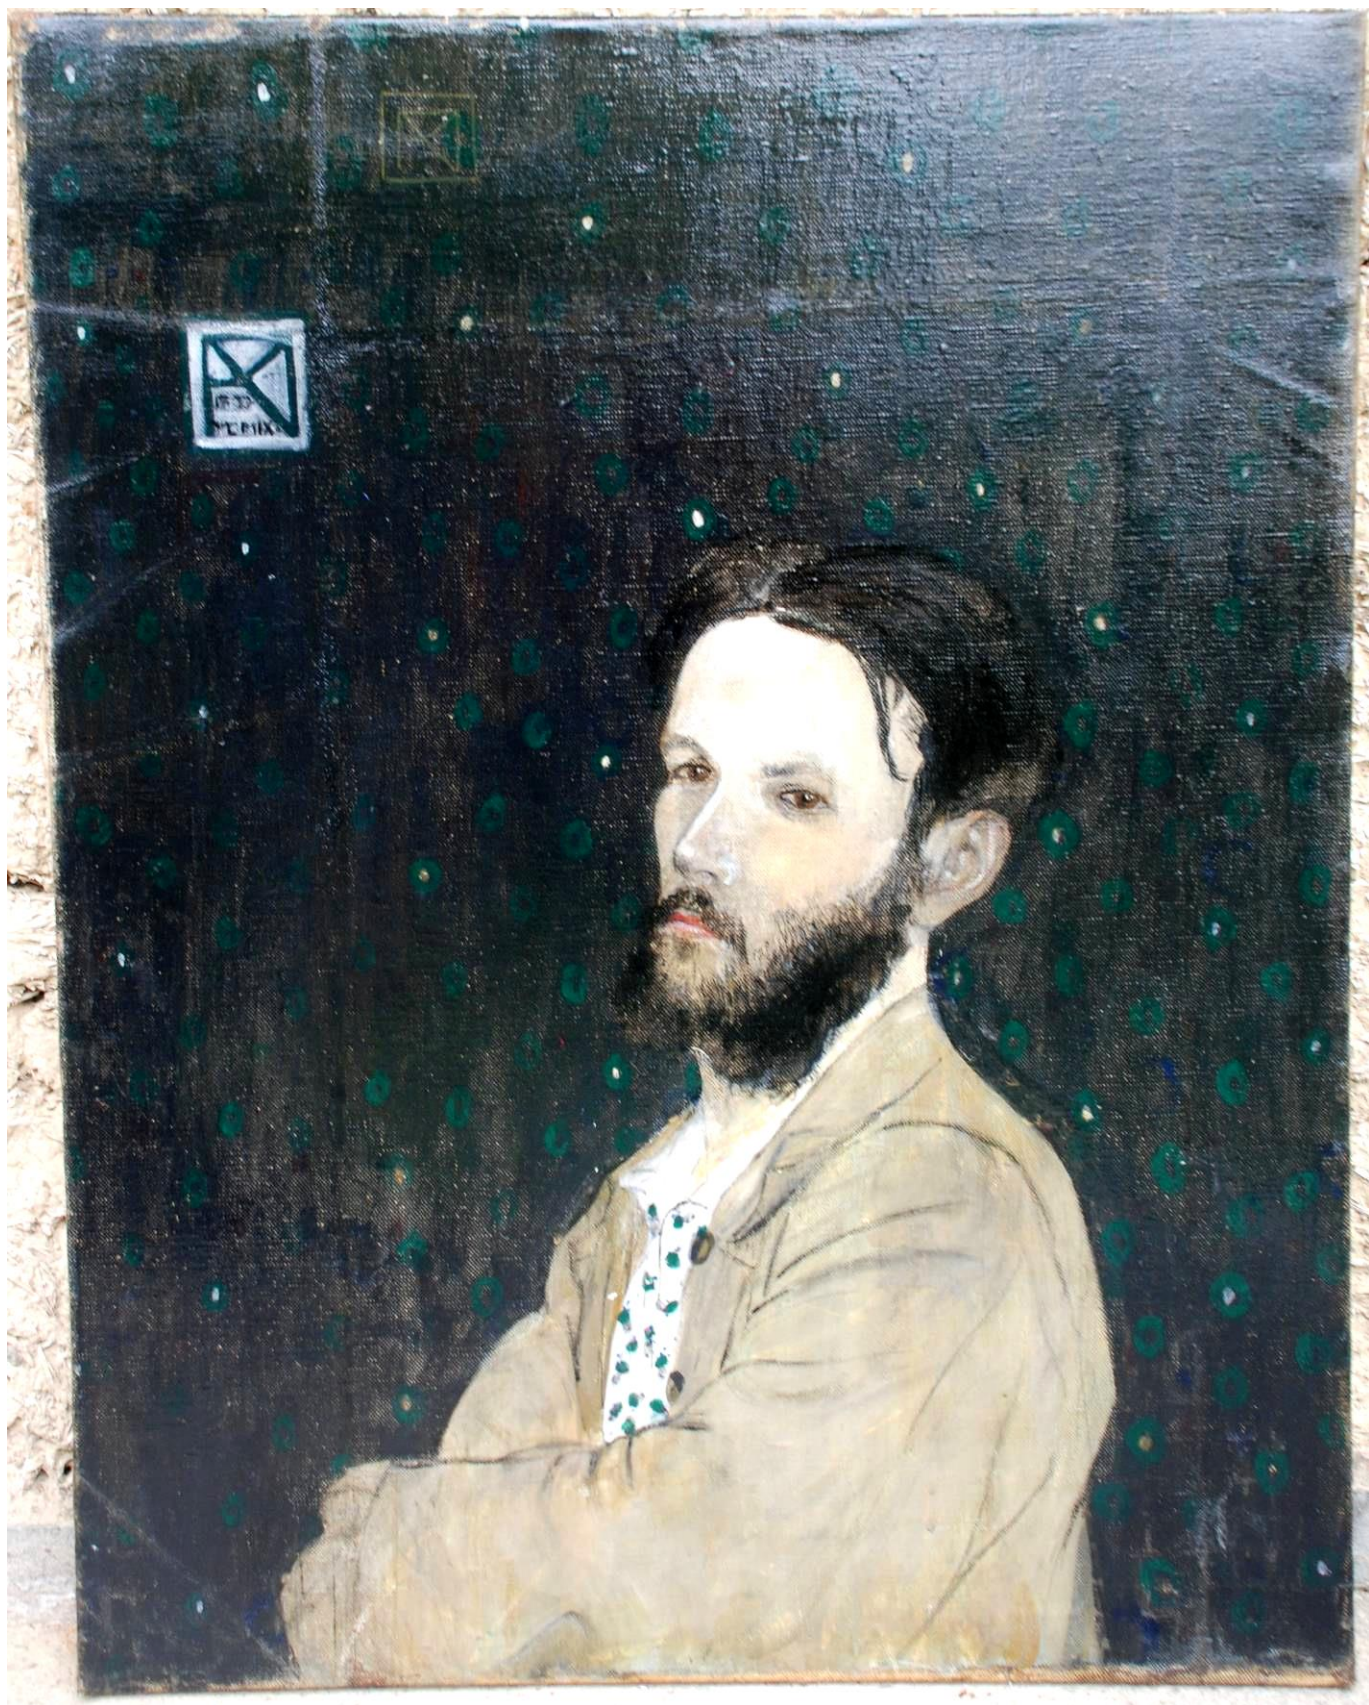
24. Letisztított, retusálás előtti kopott, eredeti felület.

- A festékréteg hiányait (24.-34.fotó), a retusokat Smincke akvarellal festettem alá. Az akvarell aláfestésnél törekedve arra, hogy minél jobban megközelítse a kívánt színt, így annál kevesebb gyanta-olajlazúrt kell használni a befejezéshez.
