## Restaurálási dokumentáció

| <b>Szerző:</b> | Mihály Rezső |
| <b>Cím:</b> | Remsey Jenő arcképe |

**Szerző:** Mihály Rezső  
**Cím:** Remsey Jenő arcképe  
**Ltsz:** 86.42.  
**Technikája:** olaj, vászon  
**Mérete:** 73 x 56,3 cm  
**Datálás:** 1909.  
**Jelzet:** jobbra fent monogram 1909  
**Díszkerete:** megfelelő állapotban van  
**A restaurálás ideje:** 2020.  
**Munkavégzés helye:** restaurátor műterme  
**Restaurátor:** Jébert Katalin festőrestaurátor művész, Okl.sz.:I-17/1986, Névj.Sz.: F1-373

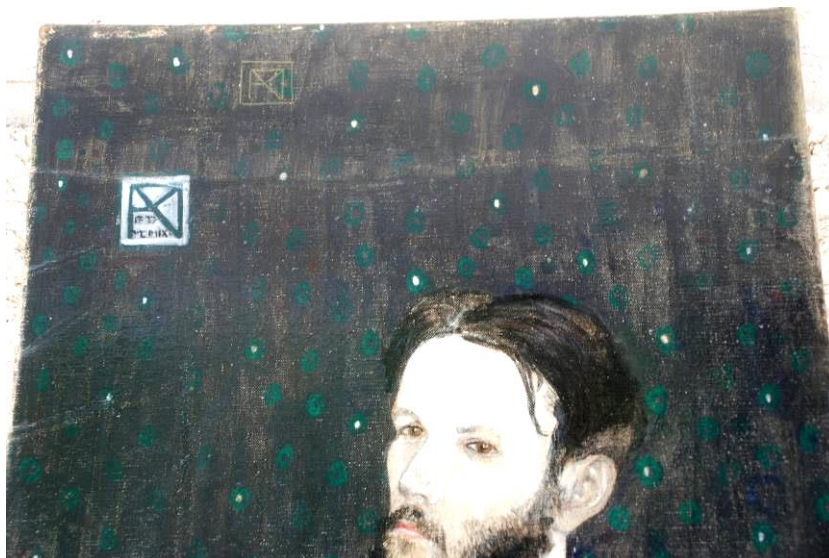
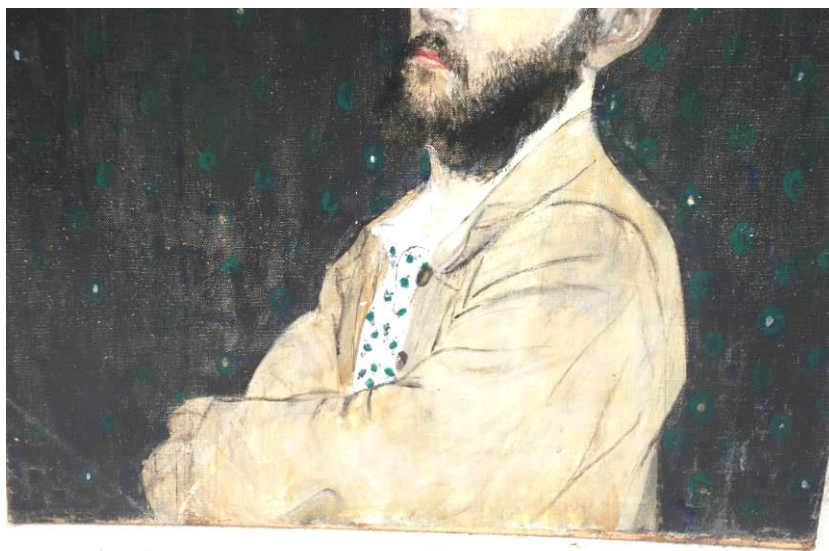
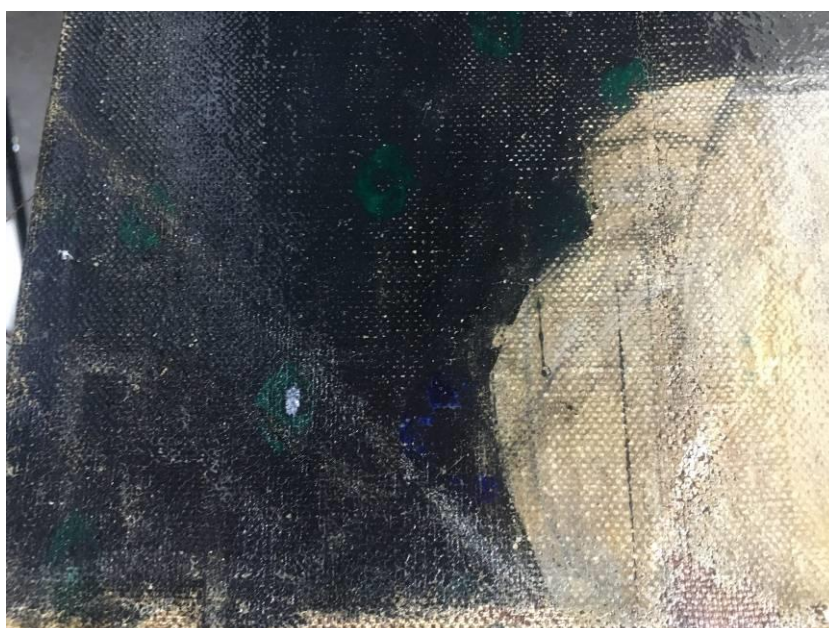
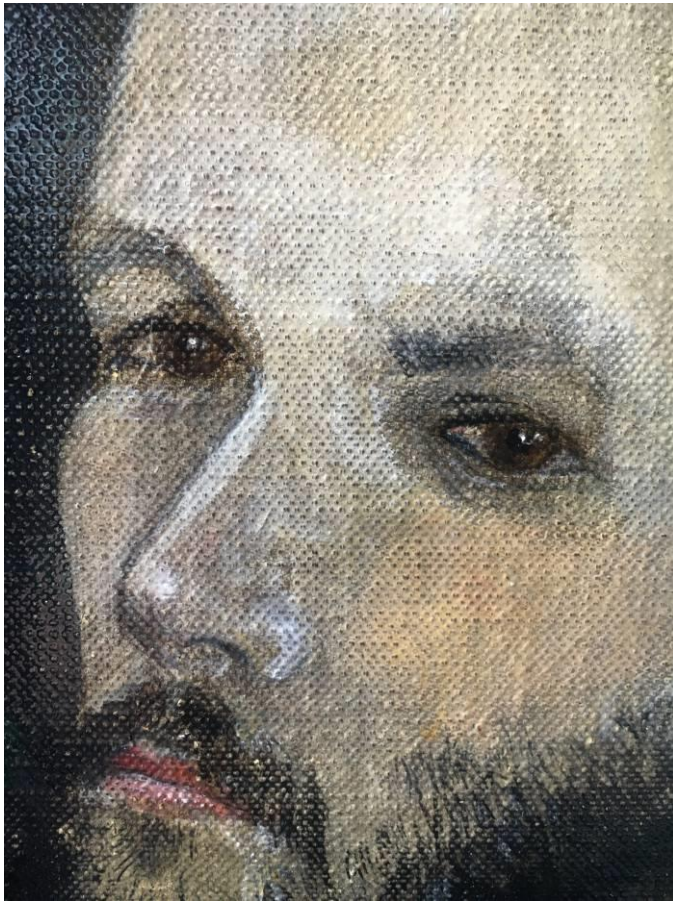
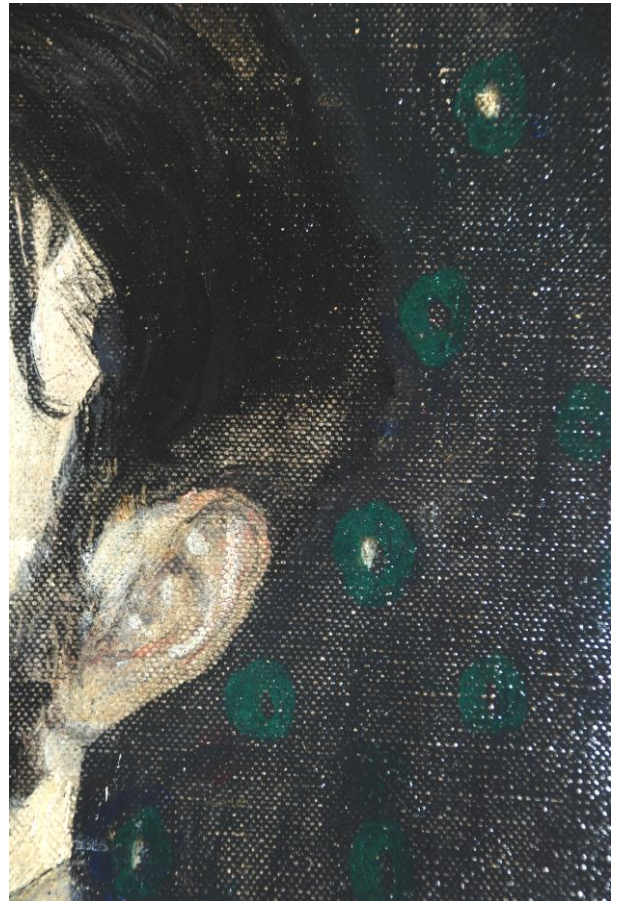
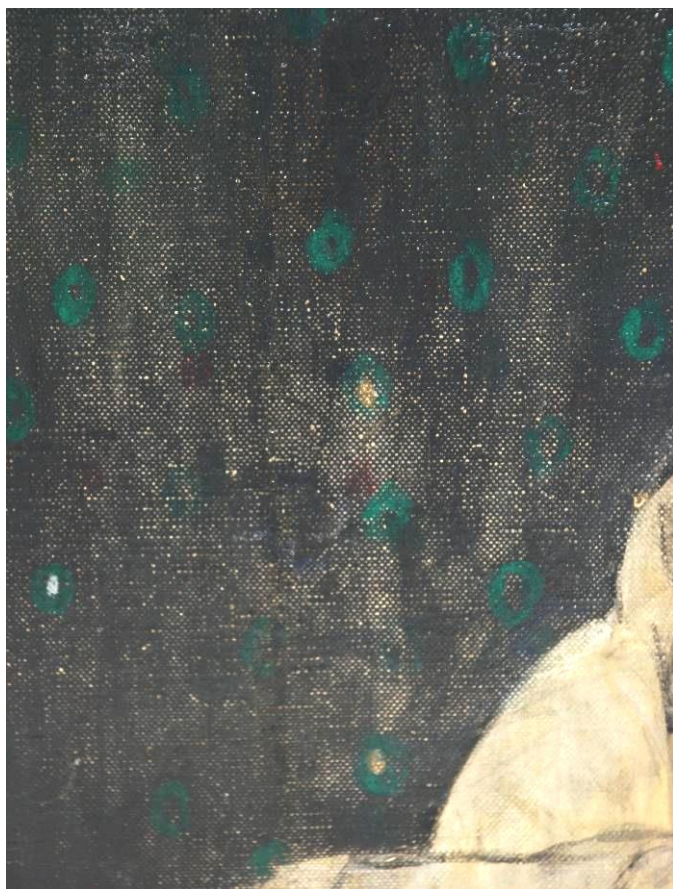
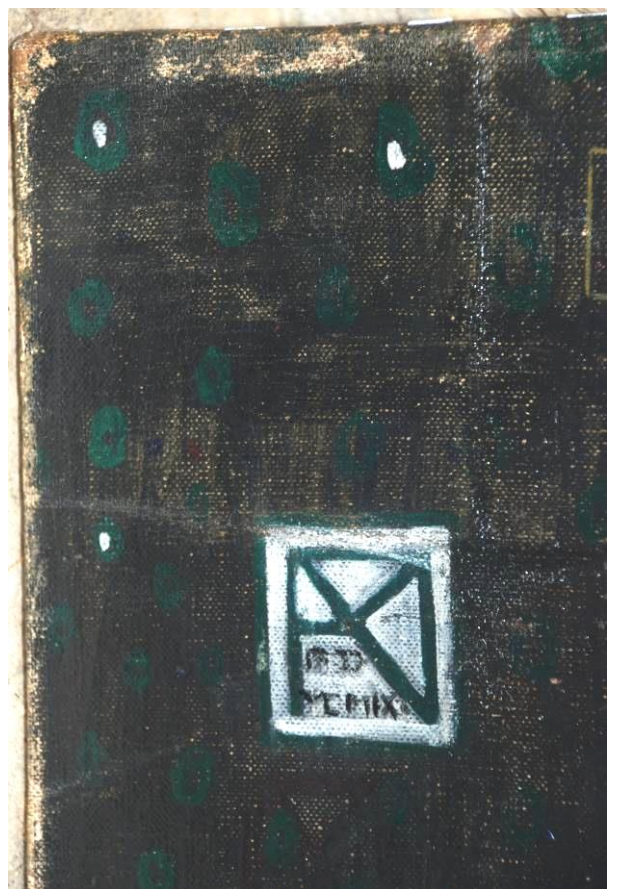
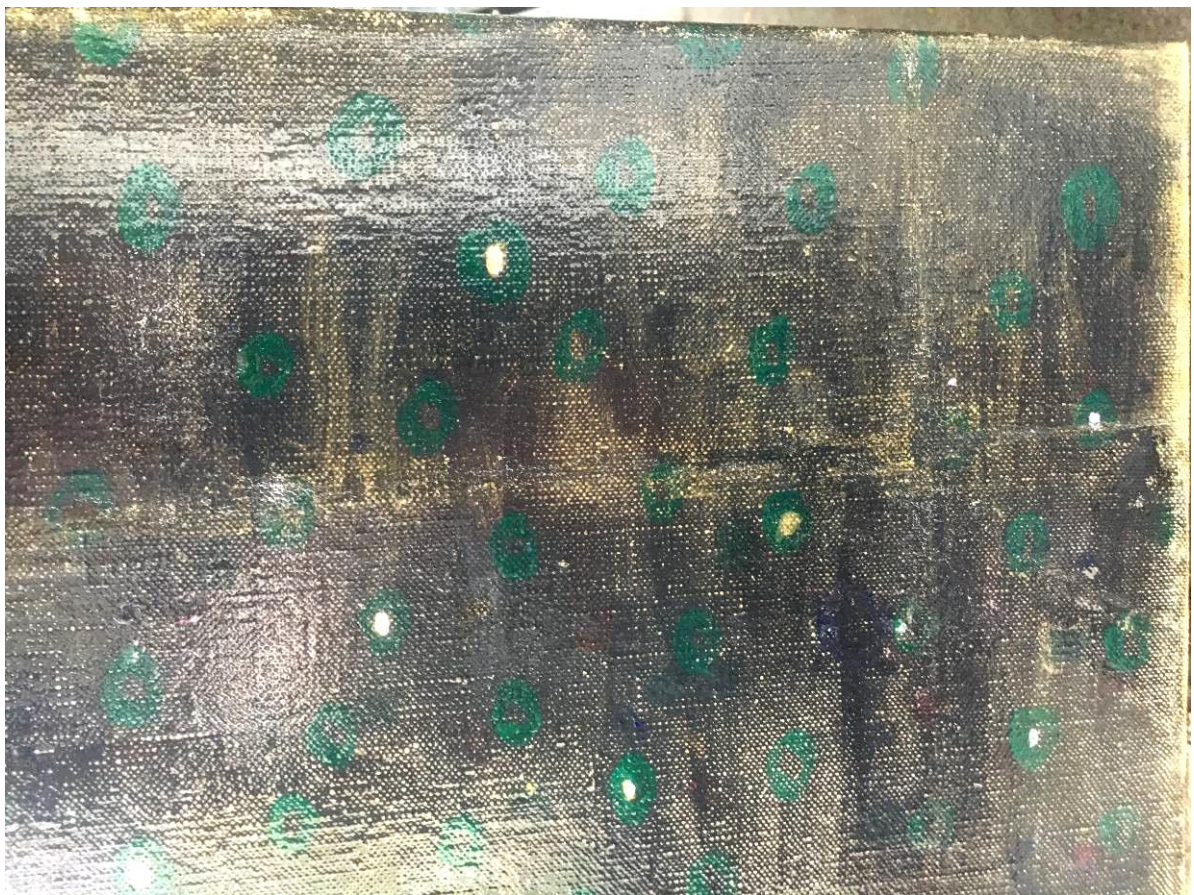
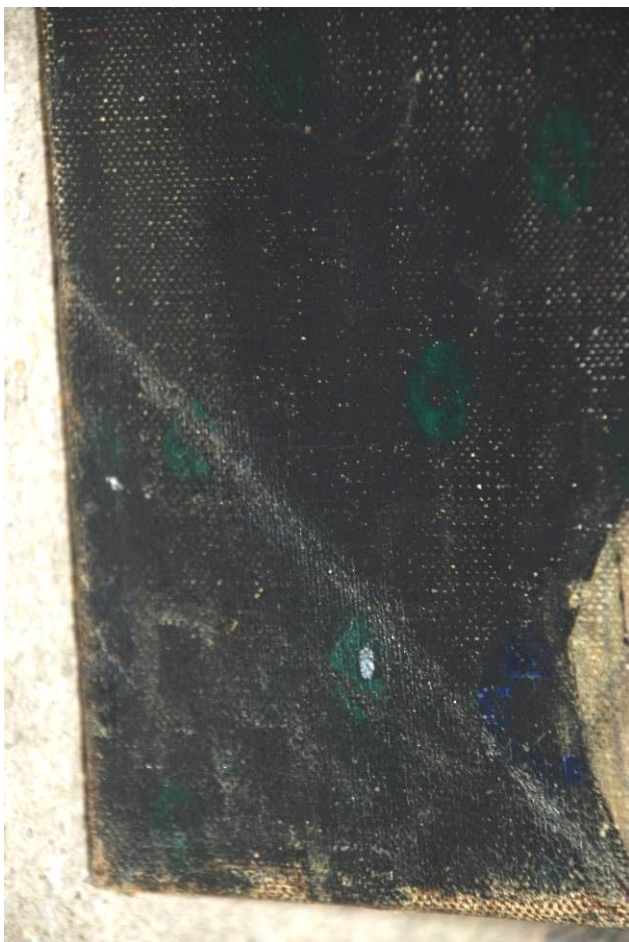
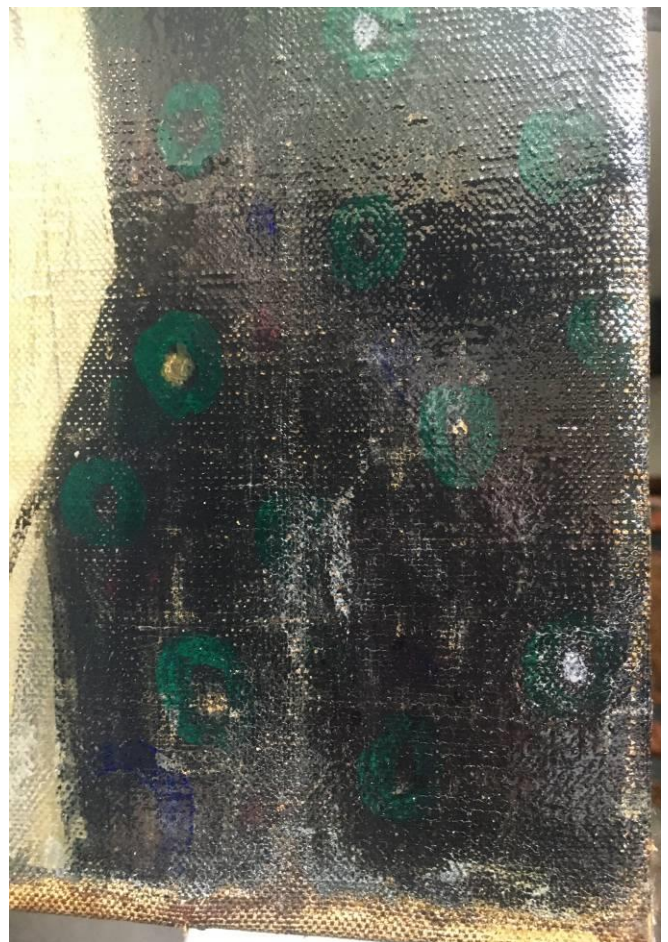
25. részletek

30. kopott felület , részletek ...

- A festékréteg hiányait (24.-34.fotó), a retusokat Smincke akvarellal festettem alá. Az akvarell aláfestésnél törekedve arra, hogy minél jobban megközelítse a kívánt színt, így annál kevesebb gyanta-olajlazúrt kell használni a befejezéshez.

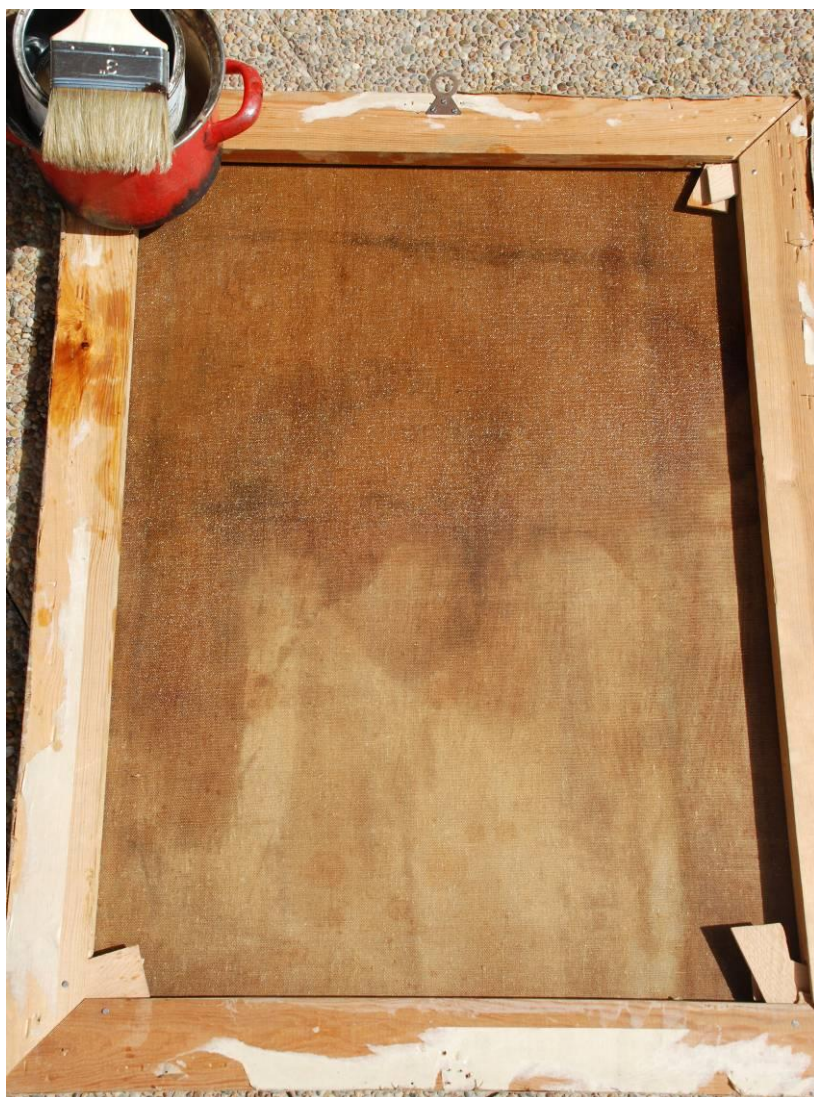
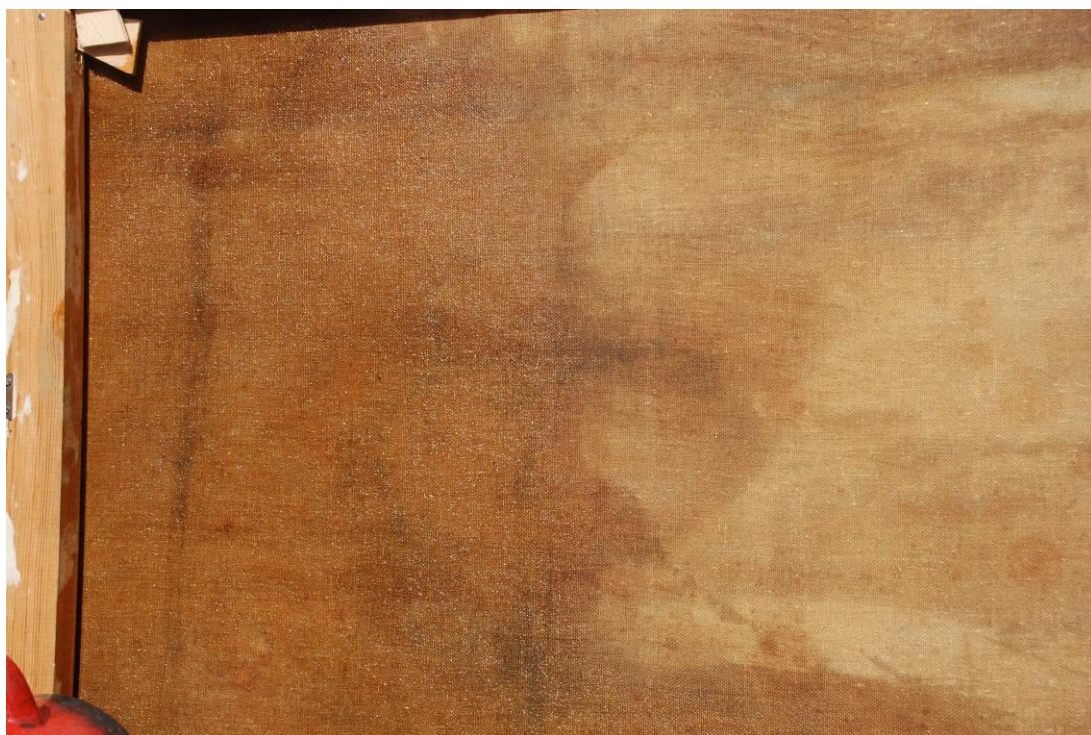
35. Konzerválás

- A vászonhordozó szerkezeti megerősítését, az alapozás és a festékréteg közötti meggyengült kötőerő konzerválását a festmény hátoldaláról beitatva lakkbenzinben oldott 12% Beva 371 mikrokristályos viasszal végeztem. A konzerváló anyag teljes kiszáradása után 43 C-on impregnáltam hátoldalról a festményt, ezáltal a korábban 'összehajtogatott' festmény 'törések' okozta vászon deformációit is jelentős mértékben helyre tudtam állítani. 35.-36. fotó
- A vakkeret hosszabb oldallécének a vége hiányzott, a megfelelő stabil vakkeret, ill. annak a csapolásai is ezáltal hiányoztak, a festménynek nem volt stabil tartó szerkezete. Stabil szerkezet kialakítása céljából minden éket szöggel rögzítettek, a vászon hordozó feszítési lehetőségét ez által elvették 37.-41. fotó. A festmény eredeti méretére kialakított új ékelhető vakkeretre feszítettem fel a konzervált vászonképet 44.fotó

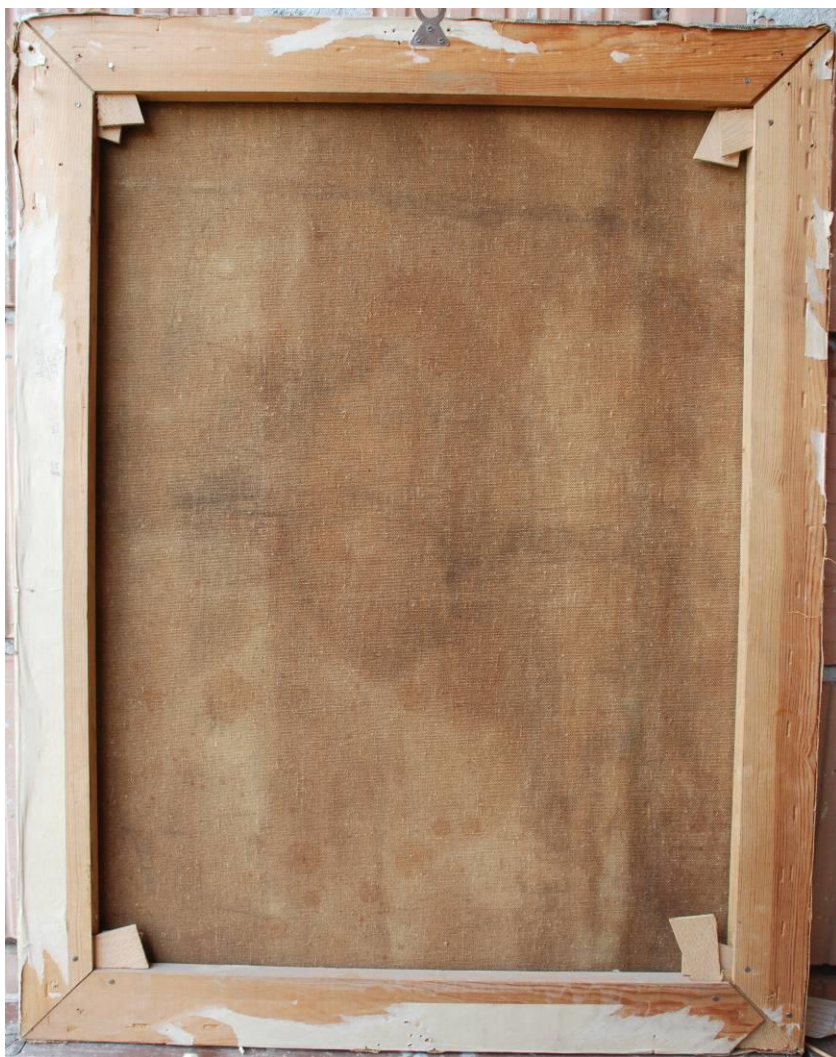
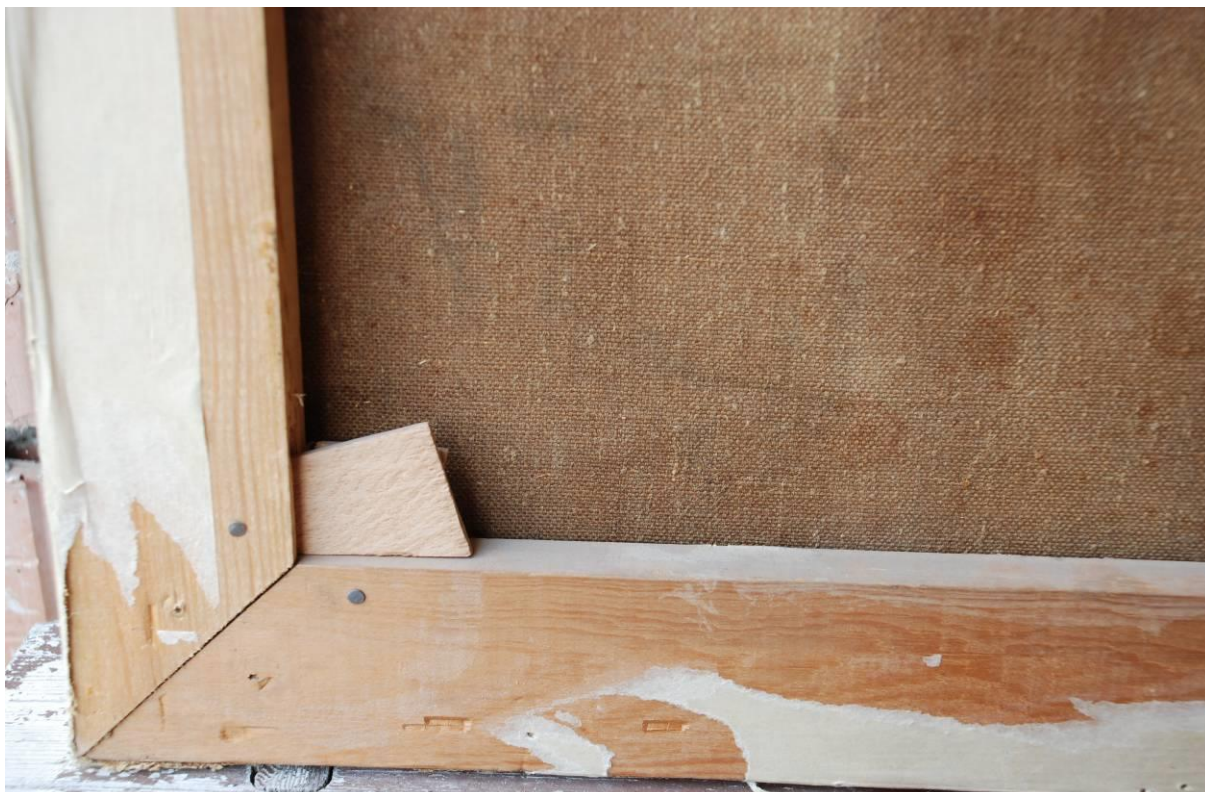
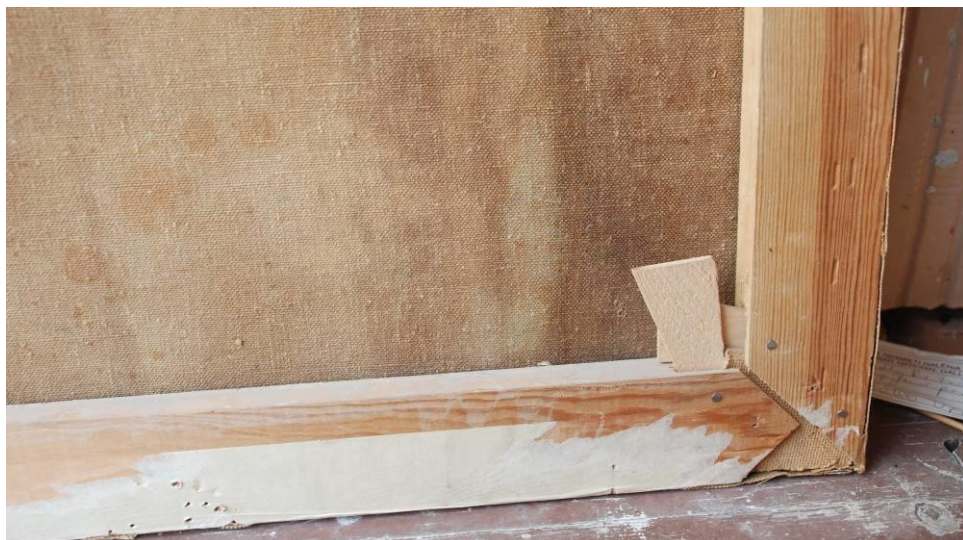
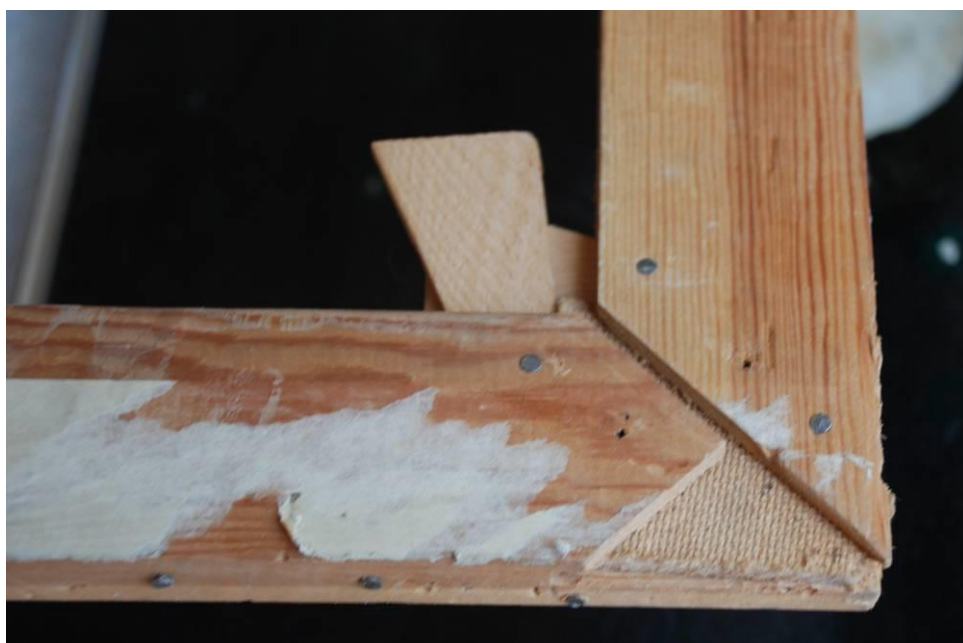
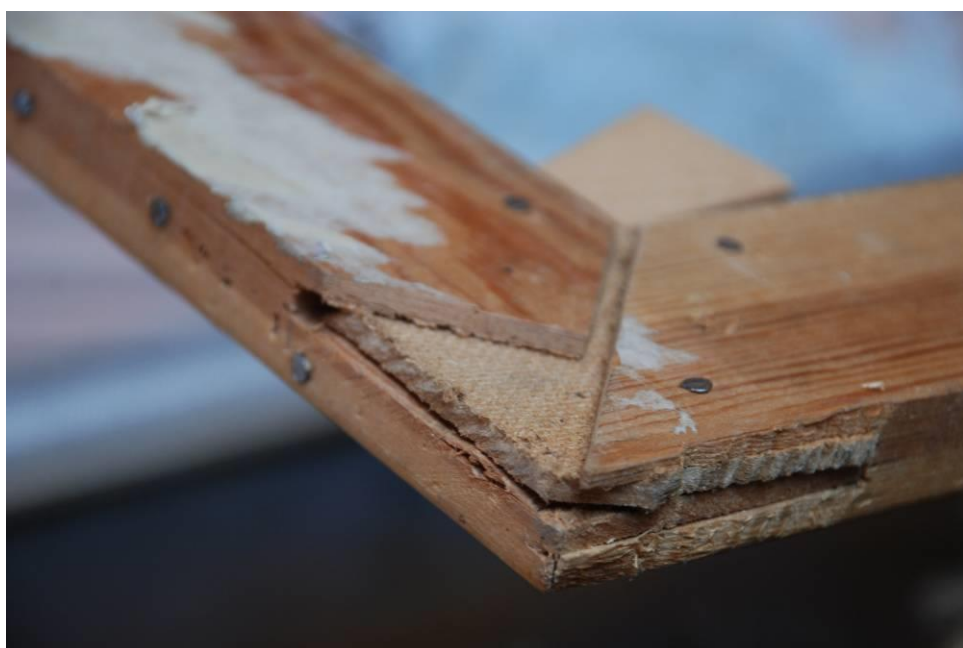
37. Régi vakkeret

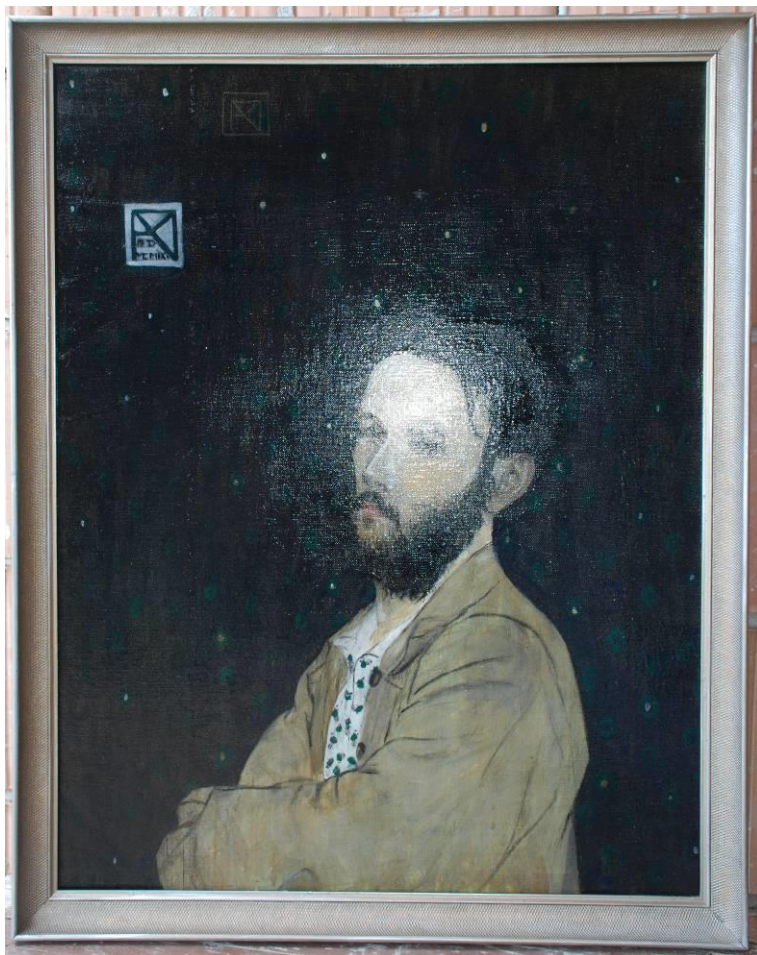
A konzervált, stabilizált, letisztított, kiretusált festmény a természetes öregedés jeleinek megőrzésével, helyreállt a festmény eredeti szín és formavilága, felülete zavartalan, betölti eredeti funkcióját és dekoratív szerepét, az állandó kiállításon bemutatatható. 43. fotó

42. kész állapot

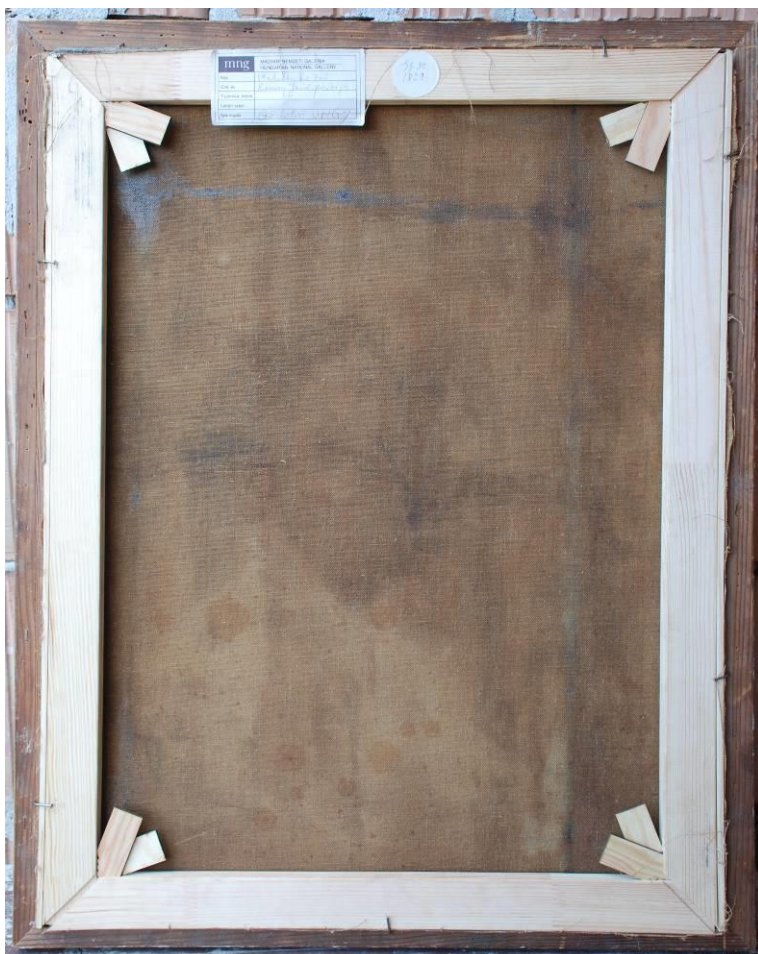
43. hátoldal
