**Gödöllői Városi Múzeum**  
**2100 Gödöllő, Szabadság tér 5.**

## Restaurálási dokumentáció

| Szerző: | <b>Tom von Dreger</b> |
| Cím: | <b>Frey Rózsa arcképe</b> |

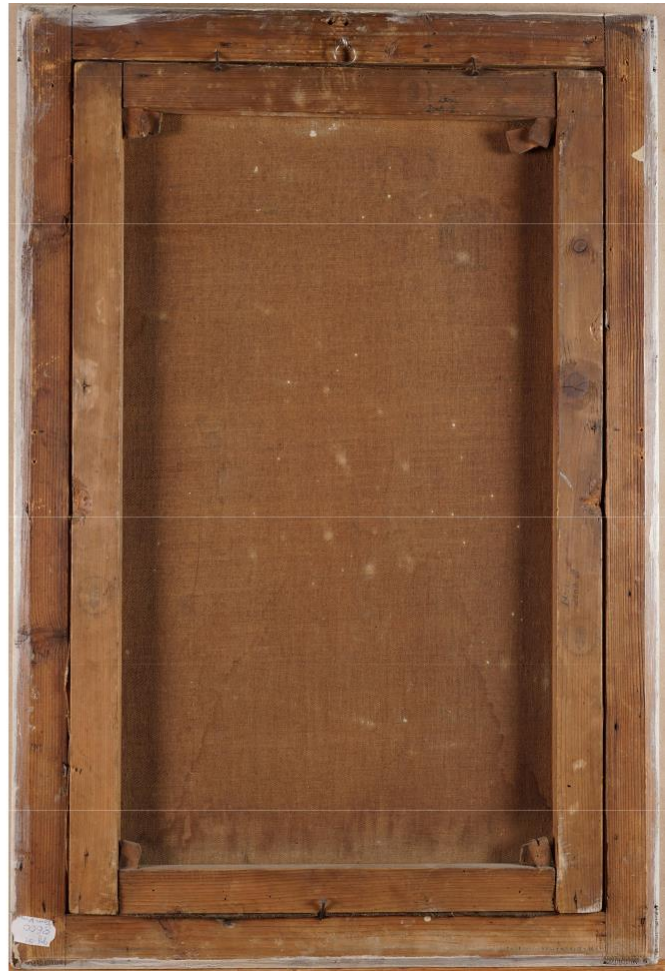
2. Hátoldal

A hordozó finom szövésű lenvászon, korábban a festményt nem kezelték. 10-13.fotó

Hátoldal is nagyon szennyezett. Korábban alulról felázott a festmény, a vászon meghullámosodott és az alapozással együtt kiszáradva deformálódott.

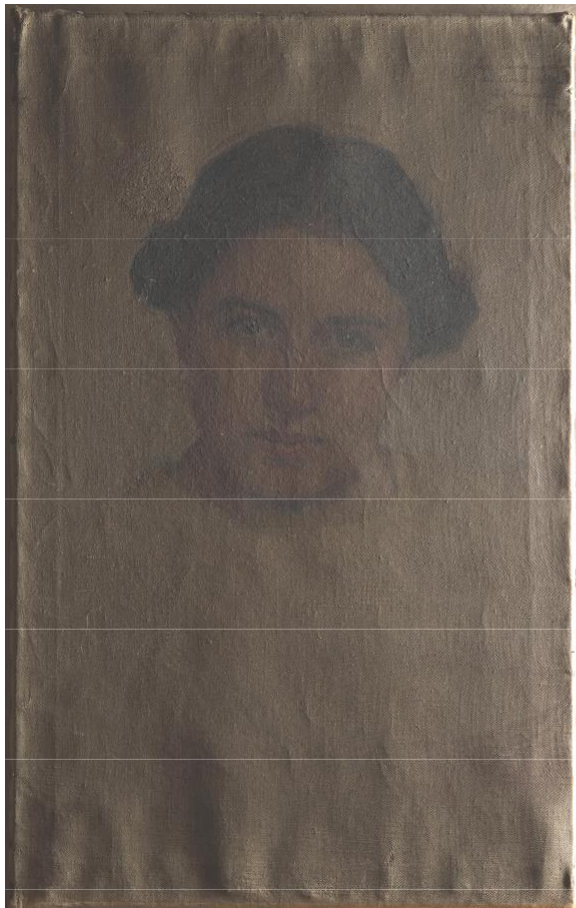
4.Súrló felvétel

- A műtárgy biztonságos szállítását előkészítettem és un. 'puki' fóliába csomagoltam.
- A műterembe szállítottam.
- Az átvételi állapot roncsolás mentes fototechnikai vizsgálatait Horváth Mátyás festőrestaurátor végezte. A normál felvételek (1-3. fotó) mellett a surló felvételek (4.,5. fotó) adnak információt a vászon hordozóról és a felület állapotáról, deformációkról. Az infravörös (7., 9. fotók) és a UV-lumineszcens felvételek (6. fotók) a festmény festékrétegének és az alapozás sérüléseit, kopottságát mutatta meg a helyreállítás megkezdése előtt. Valamint az infravörös felvételen jól látszódik az előrajz. A röntgen felvételen a finom szövésű hordozó, a vakkeret és a felrögzítést adó szegek láthatóak. (8. fotó) A vizsgálatok felvételei fontos részét adják a festmény eredeti állapotának rögzítésének, dokumentálásának.

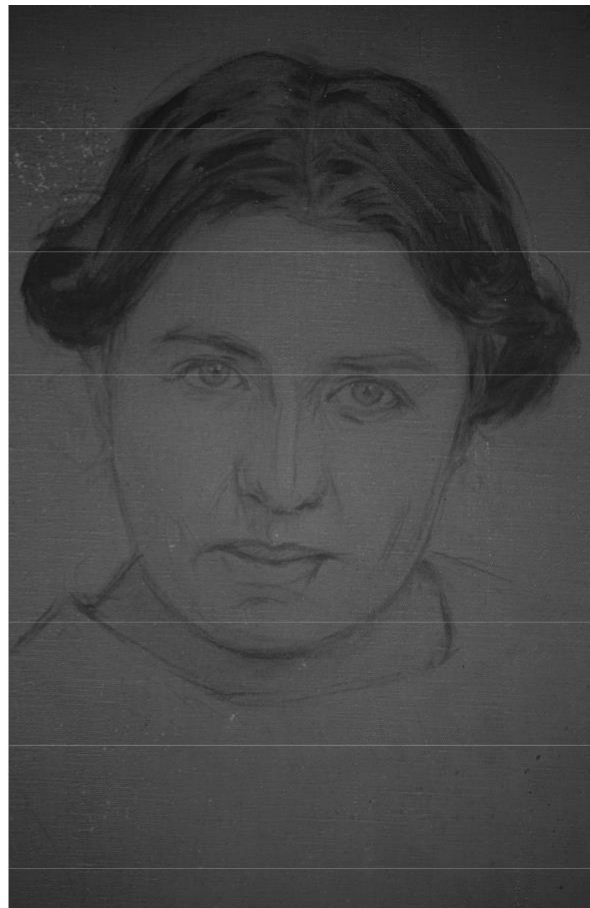
9. Infra részlet, előrajz

Átvilágítva, vászonszövés struktúrája és a hiányos vékony alapozás látható.

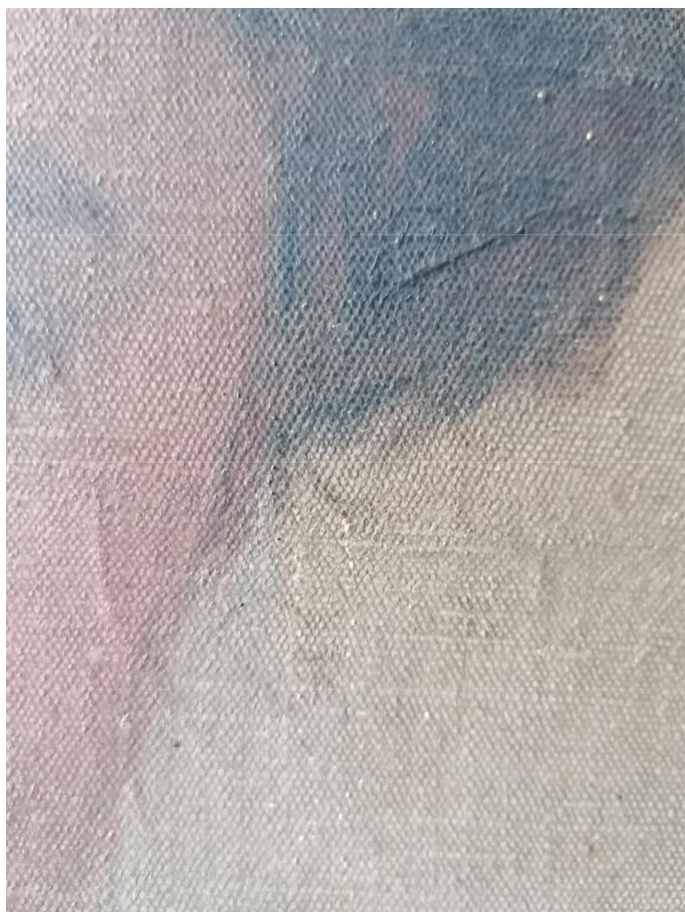
14. Vászondeformációk

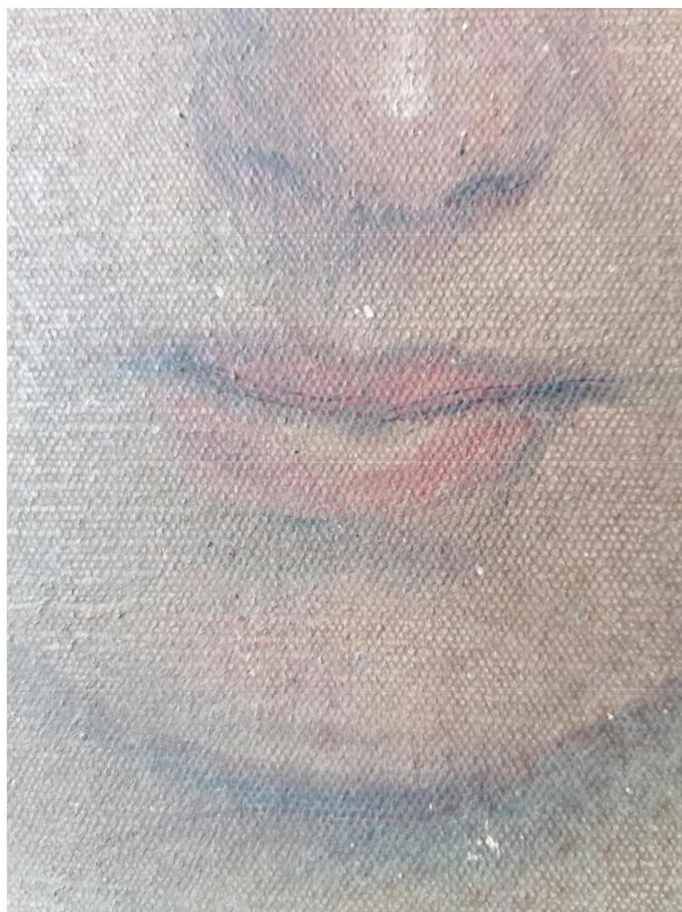
15. Utólagos „szájmegerősítés”

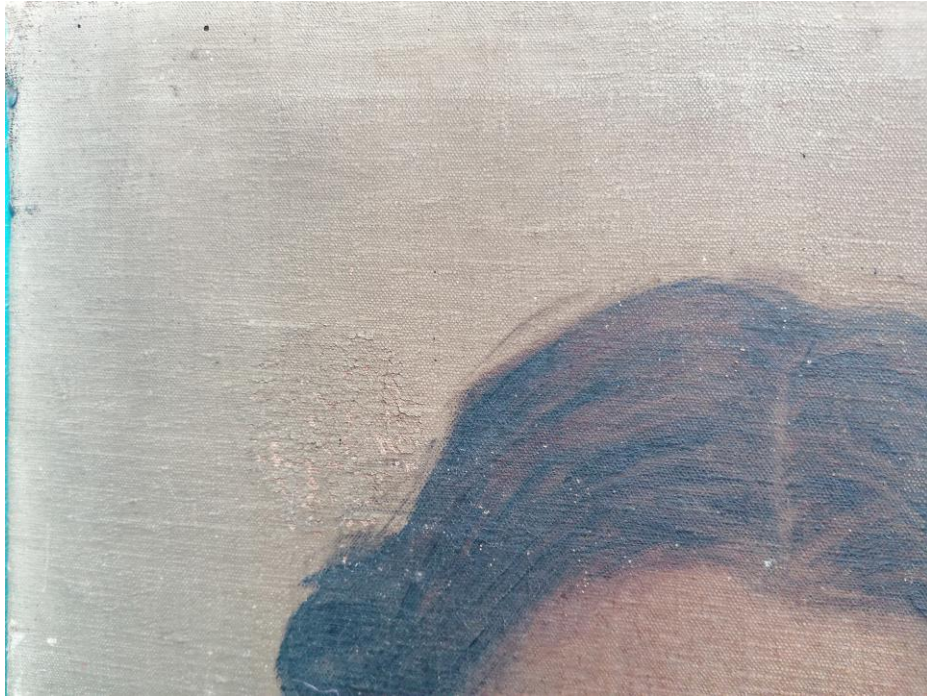
A szújárta vakkeret képoldal felőli 'kirepülő nyílásai' az alapozott vászon felületét is átlukasztották.

18. Vászonsérülések

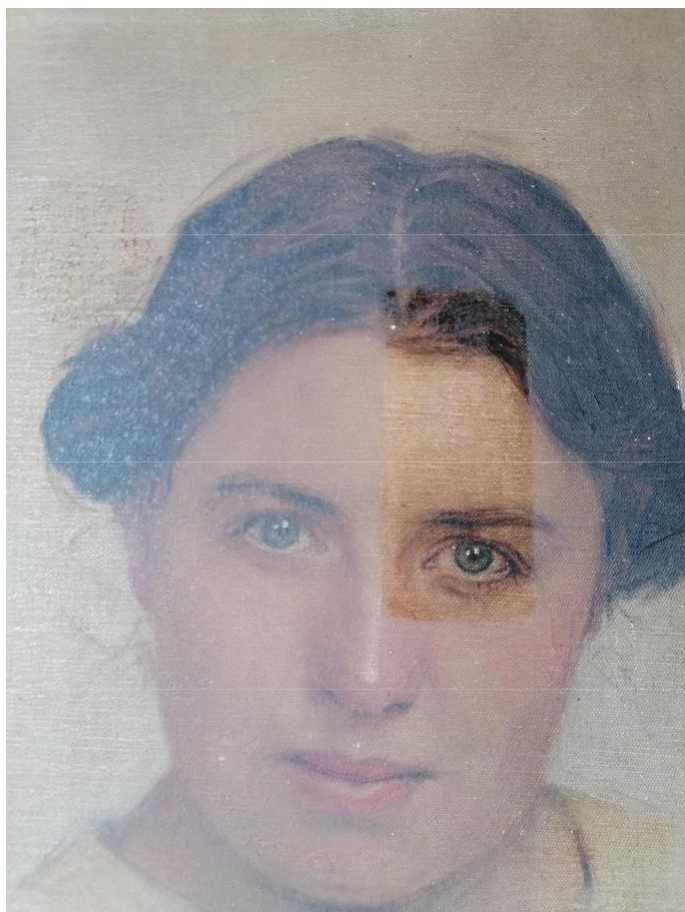
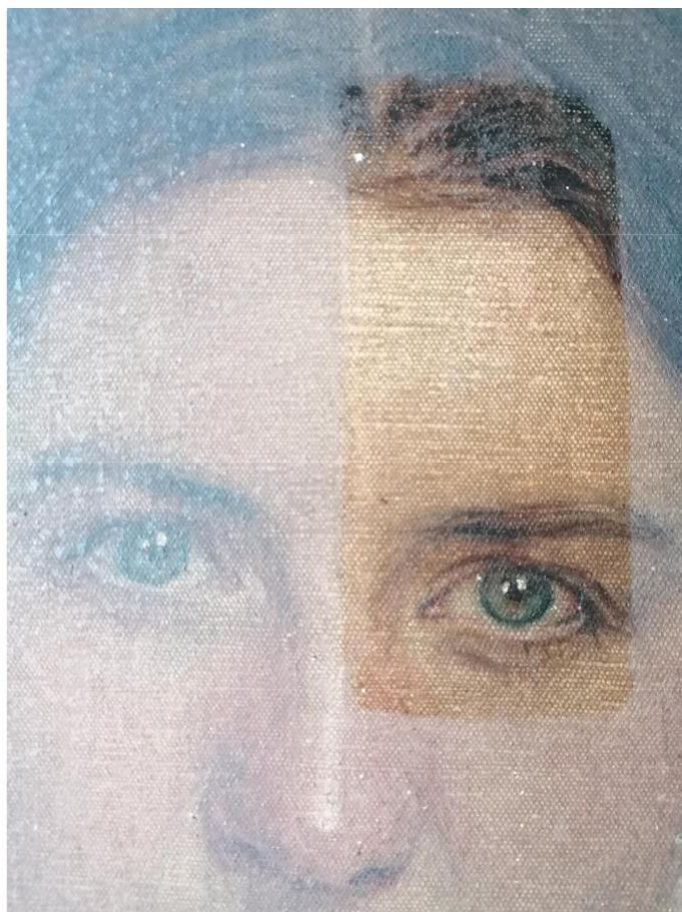
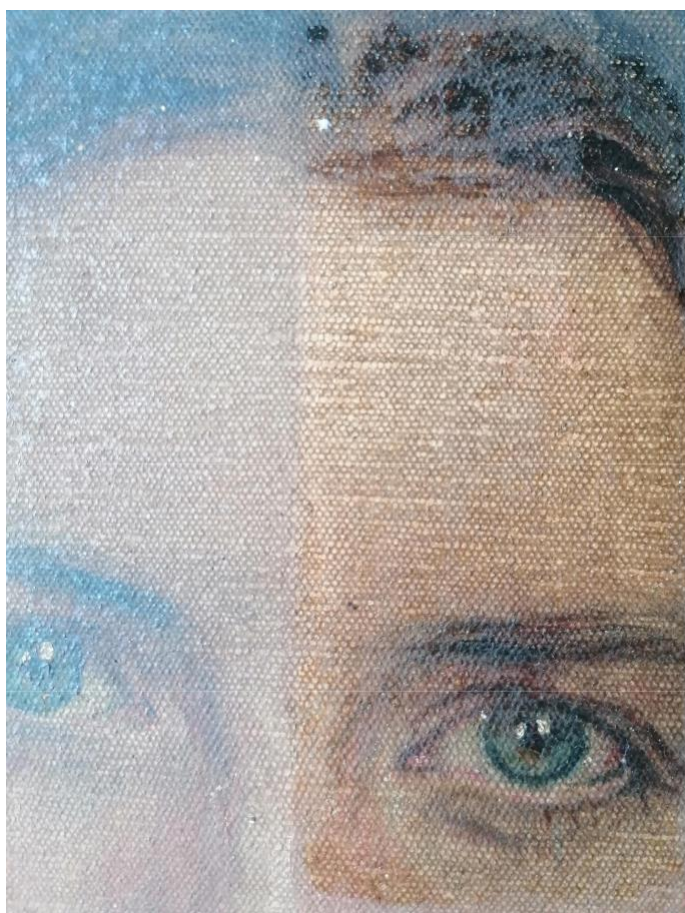
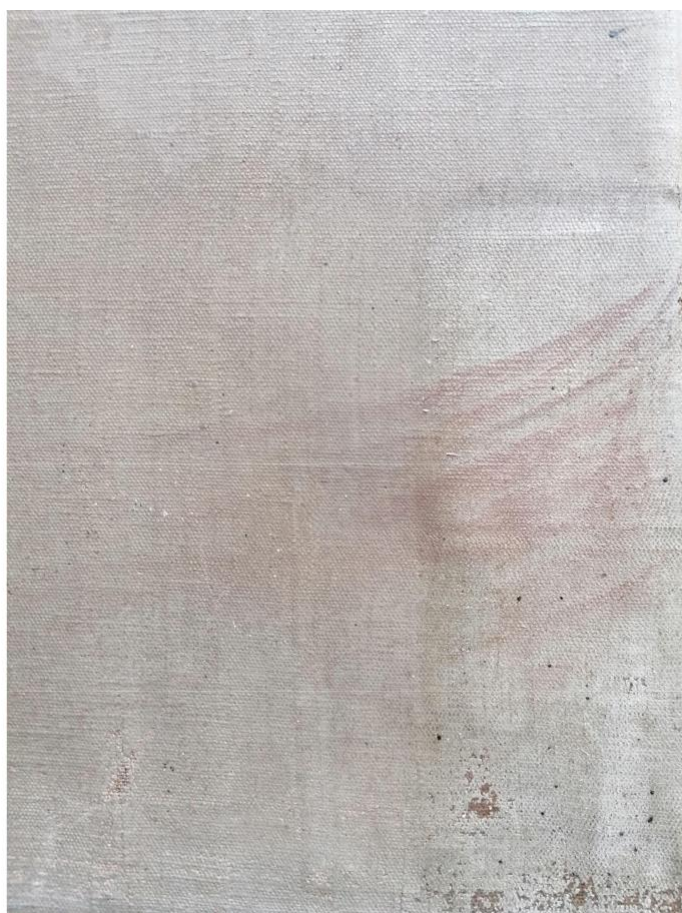
21.Próbatisztítás

- Hátoldalt mechanikusan, szárazon tisztítottam le. 33.,34. fotó
- A szennyezett felület tisztítását, a kutatóablakok megnyitását a legoptimálisabb eredményt nyújtó zsíralkohol-szulfonát felületaktiválóval végeztem. (21-24. fotó)
- A restaurálási javaslatban, valamint a próba tisztítások során az oxidálódott, védőfunkcióját elvesztett megsötétedett lakkréteg leoldását jelen esetben a legoptimálisabb tisztítást adó Alkonek-lakkbenzin 1:1 arányú keverékével és a közömbösítést adó Trikurilla 1050 terpentinnel végeztem. (25-32., 44., 46. fotó)

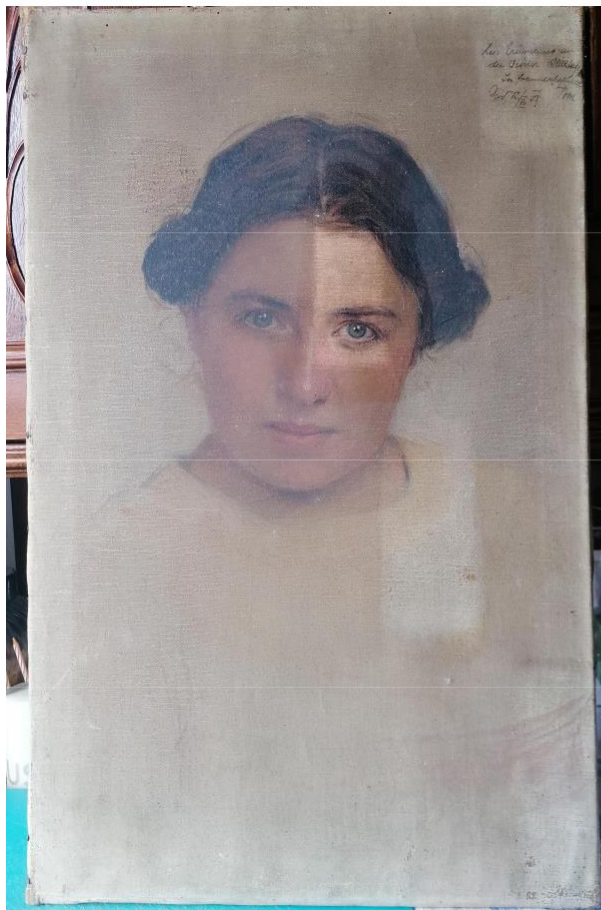
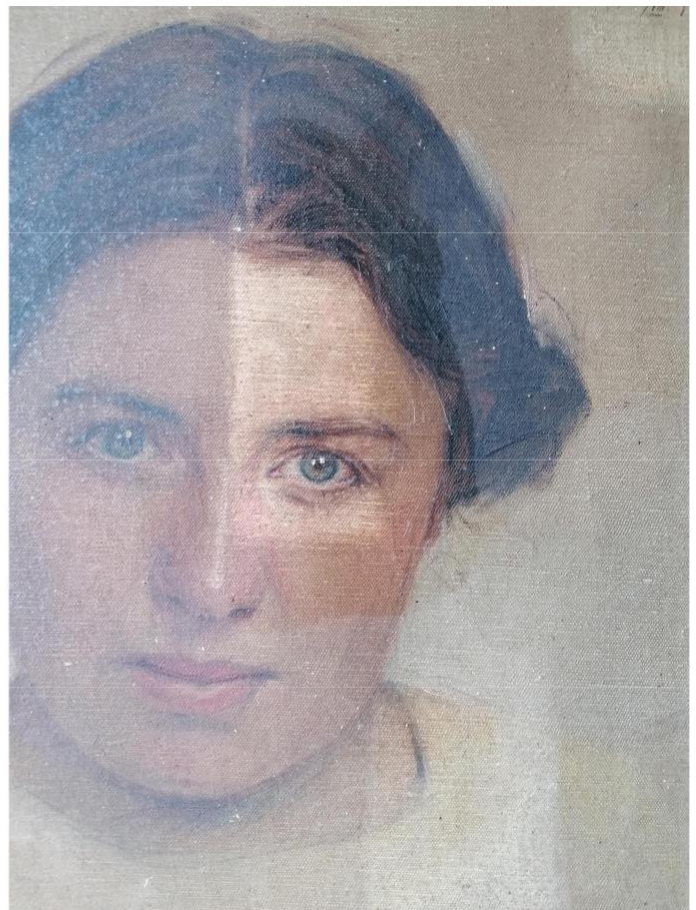
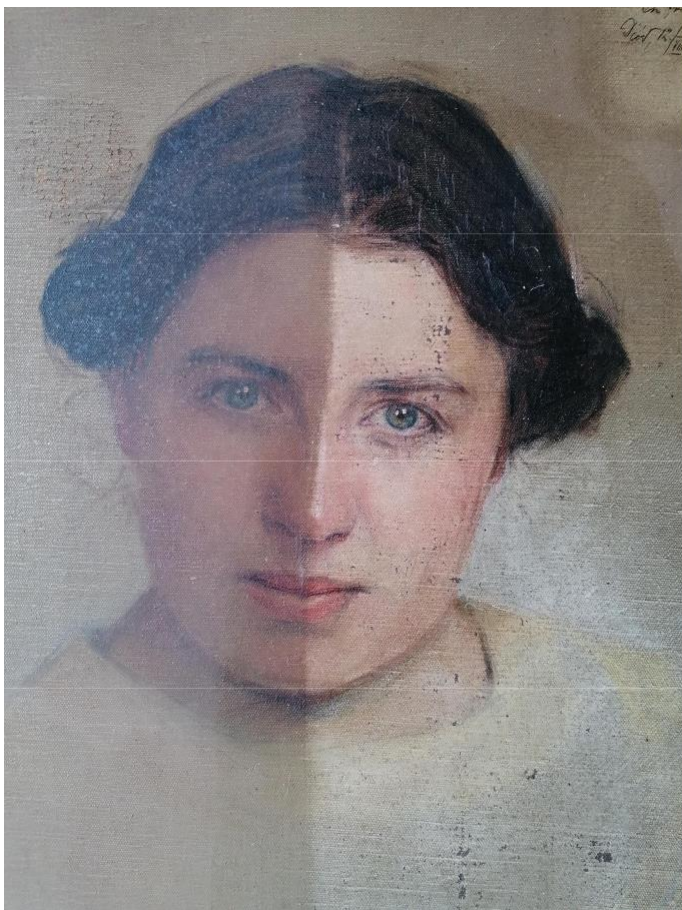
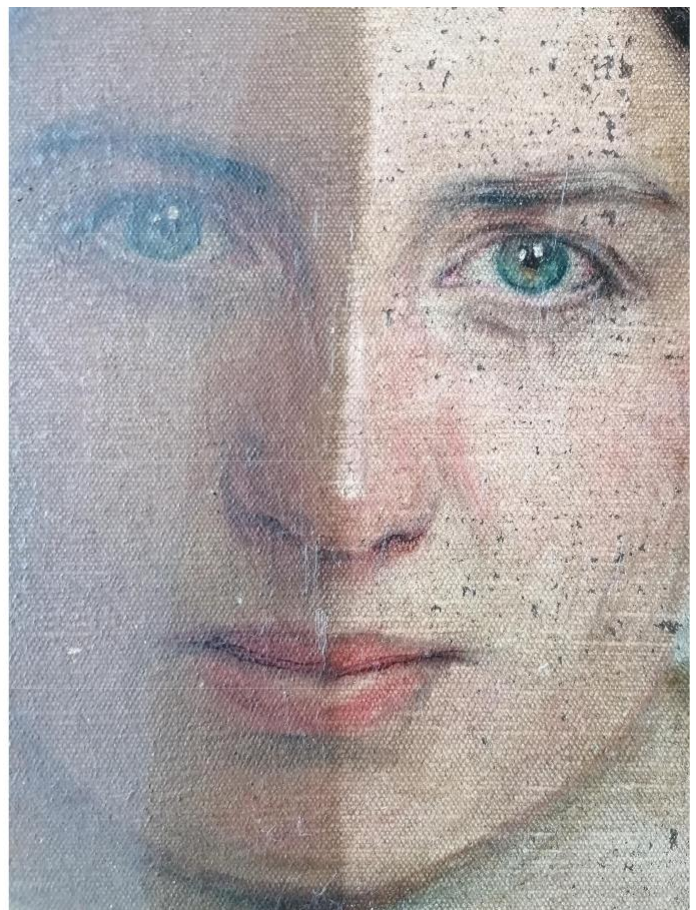
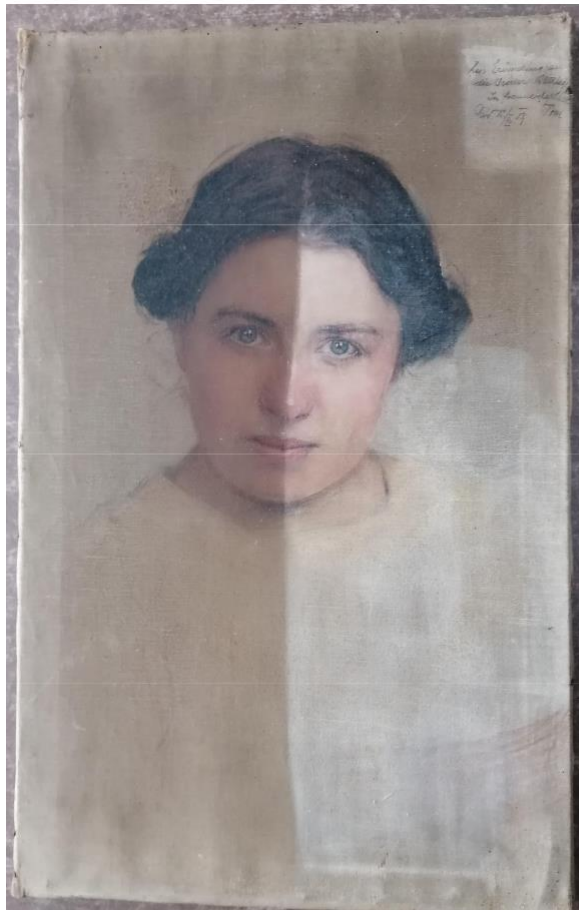
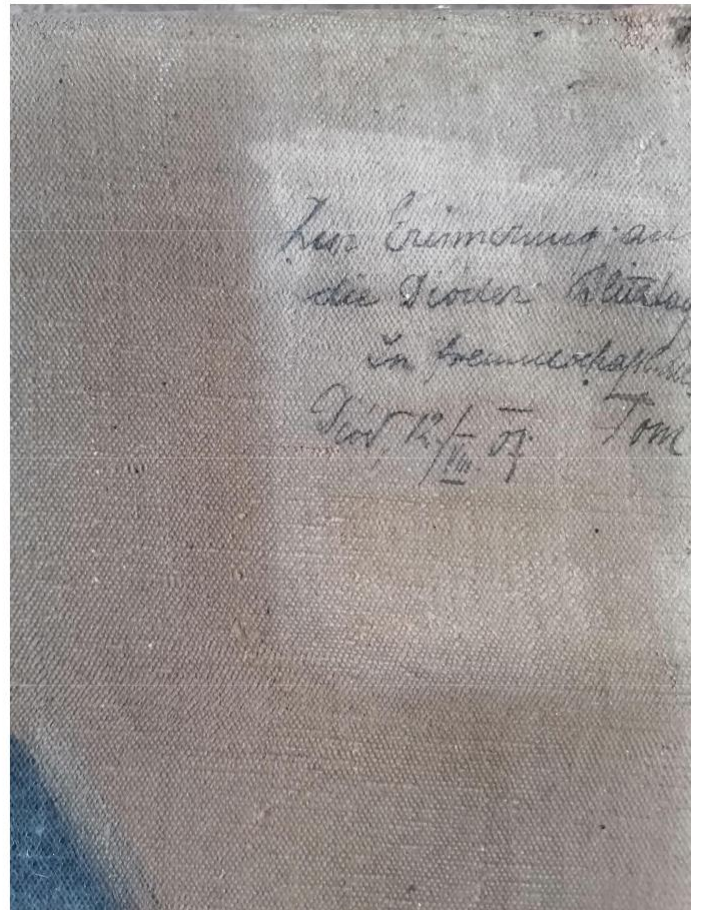
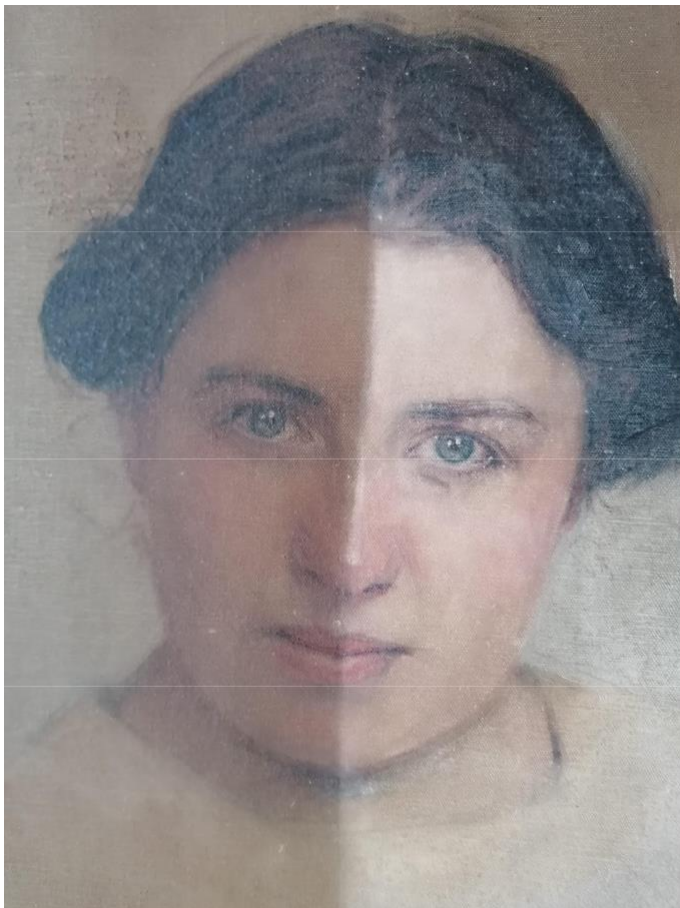
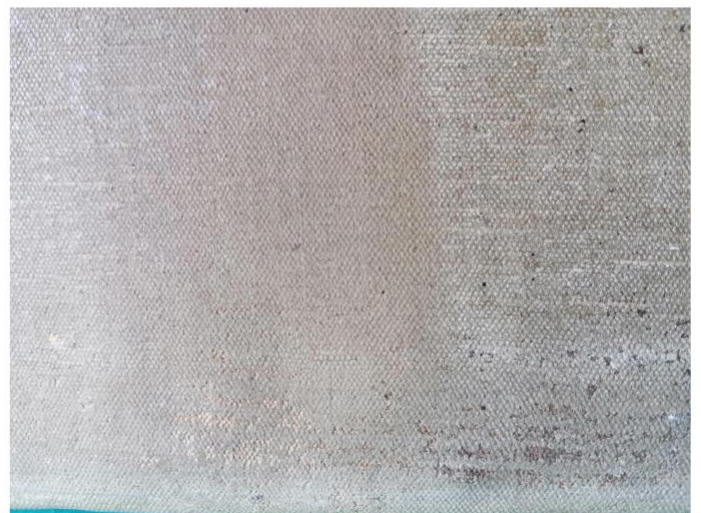
25. Tisztítás közben

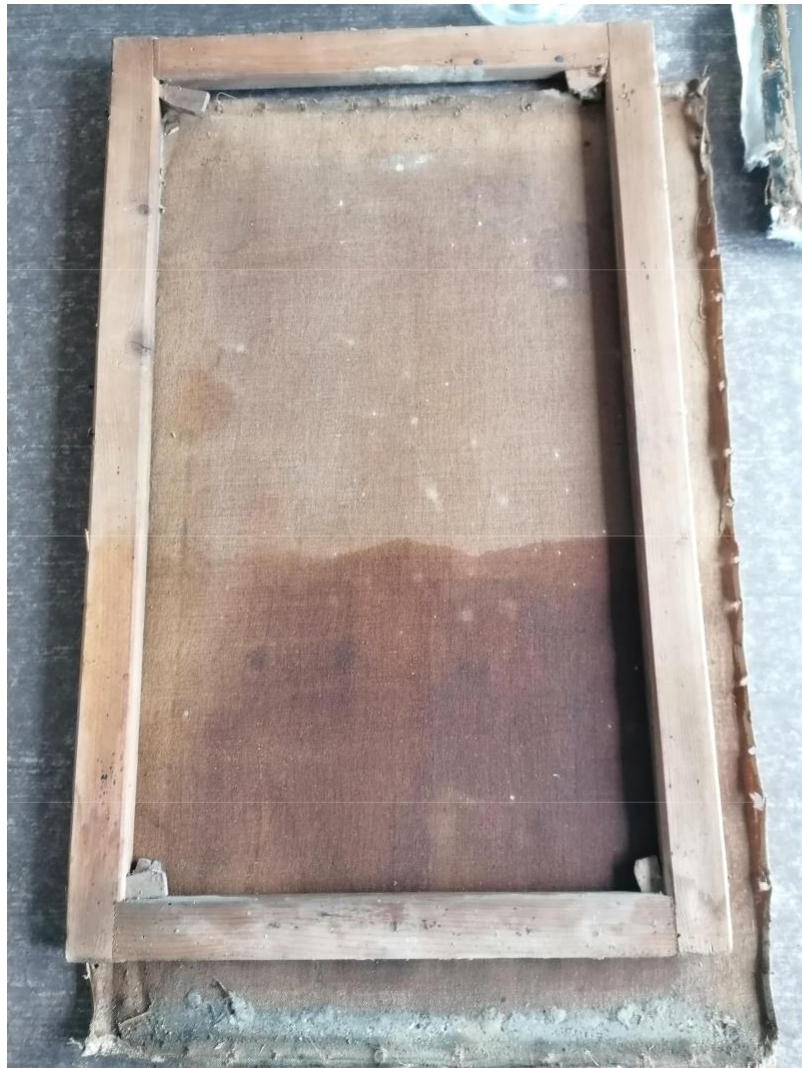
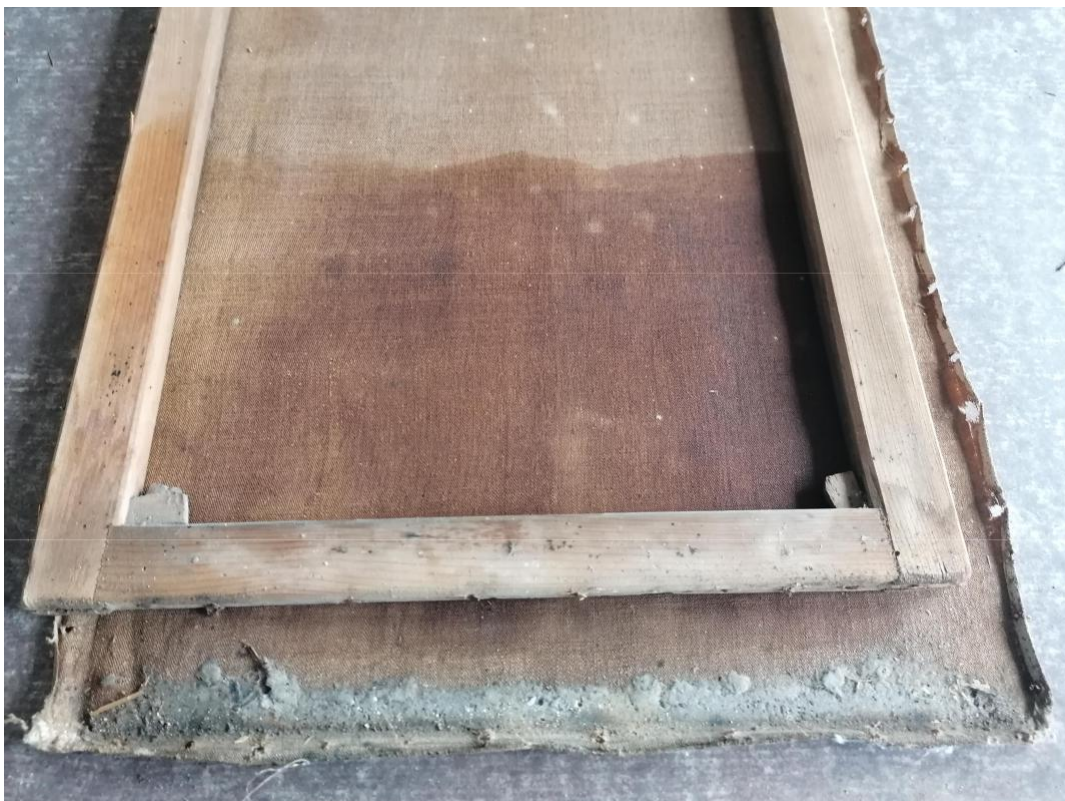
33. Vakkeret levétel, hátoldal tisztítás

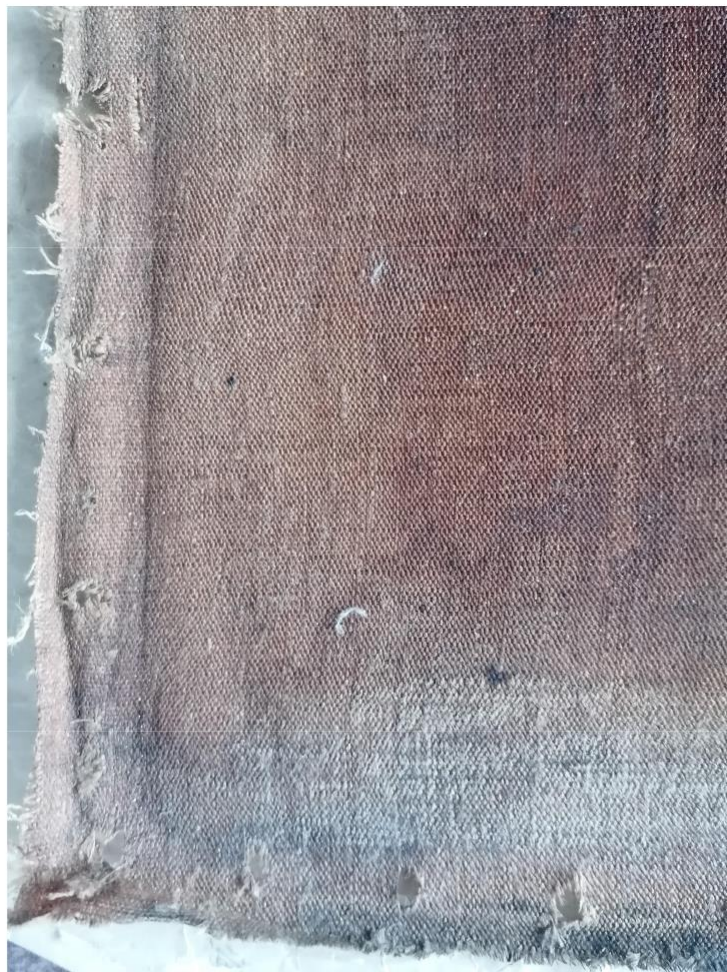
36. Sérülései...

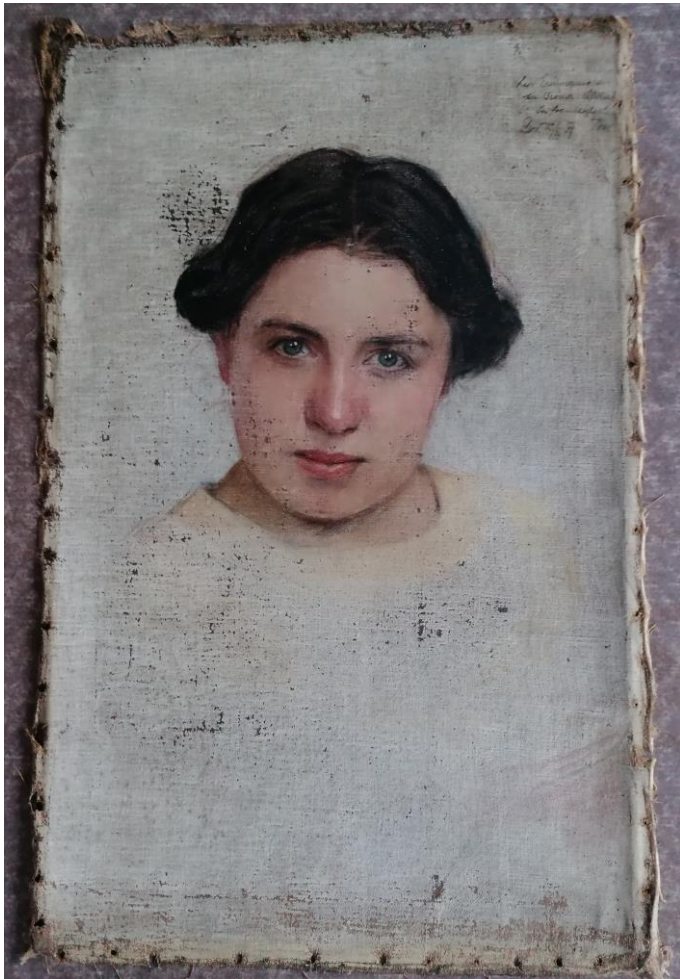
38. Letisztított előoldal és hiányai

A festett felület tisztítását több lépésben, a helyreállítási tervezetben foglaltak szerint végeztem el (21.-32., 38-43.fotó)

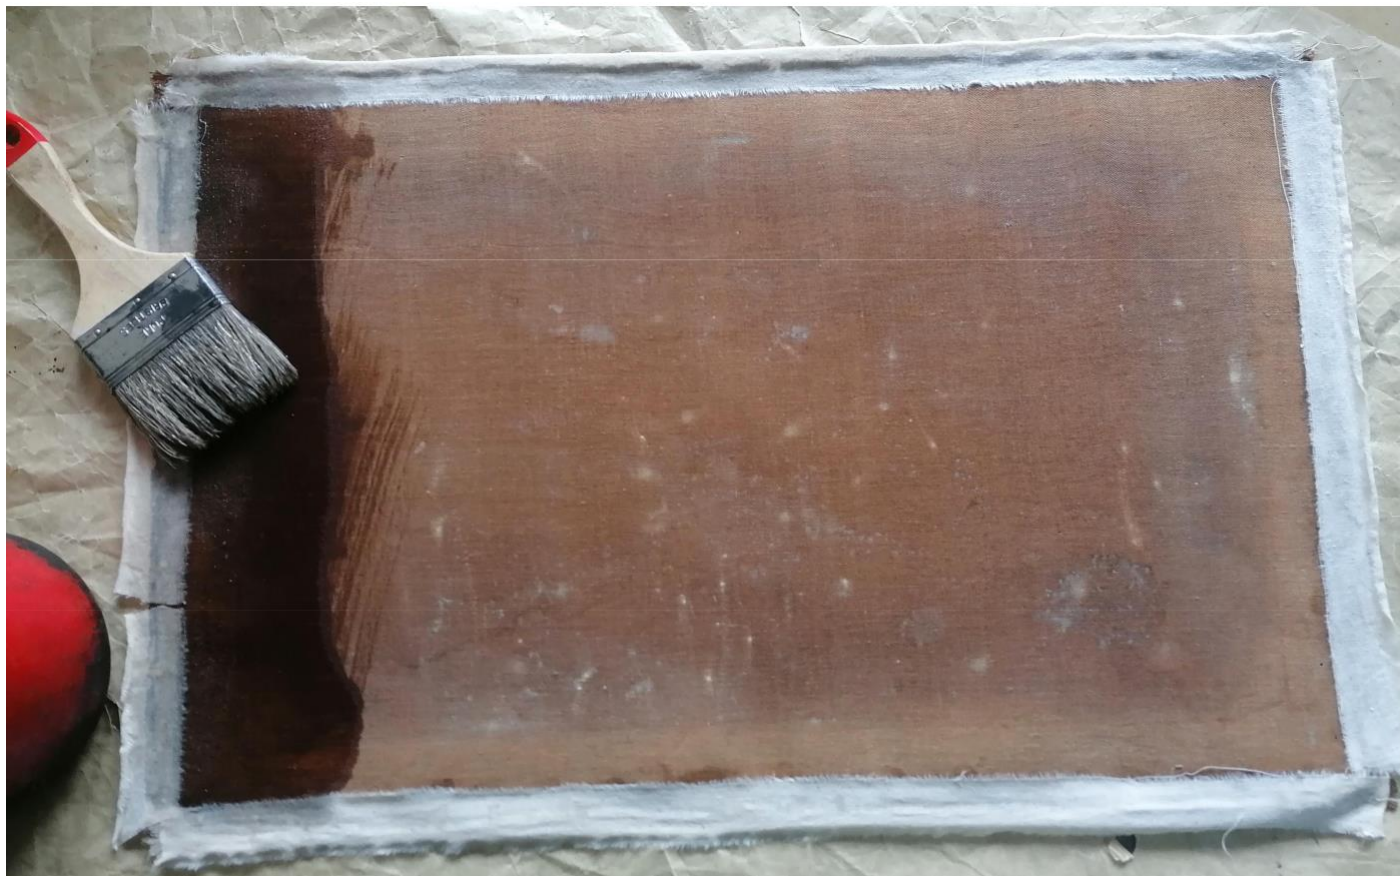
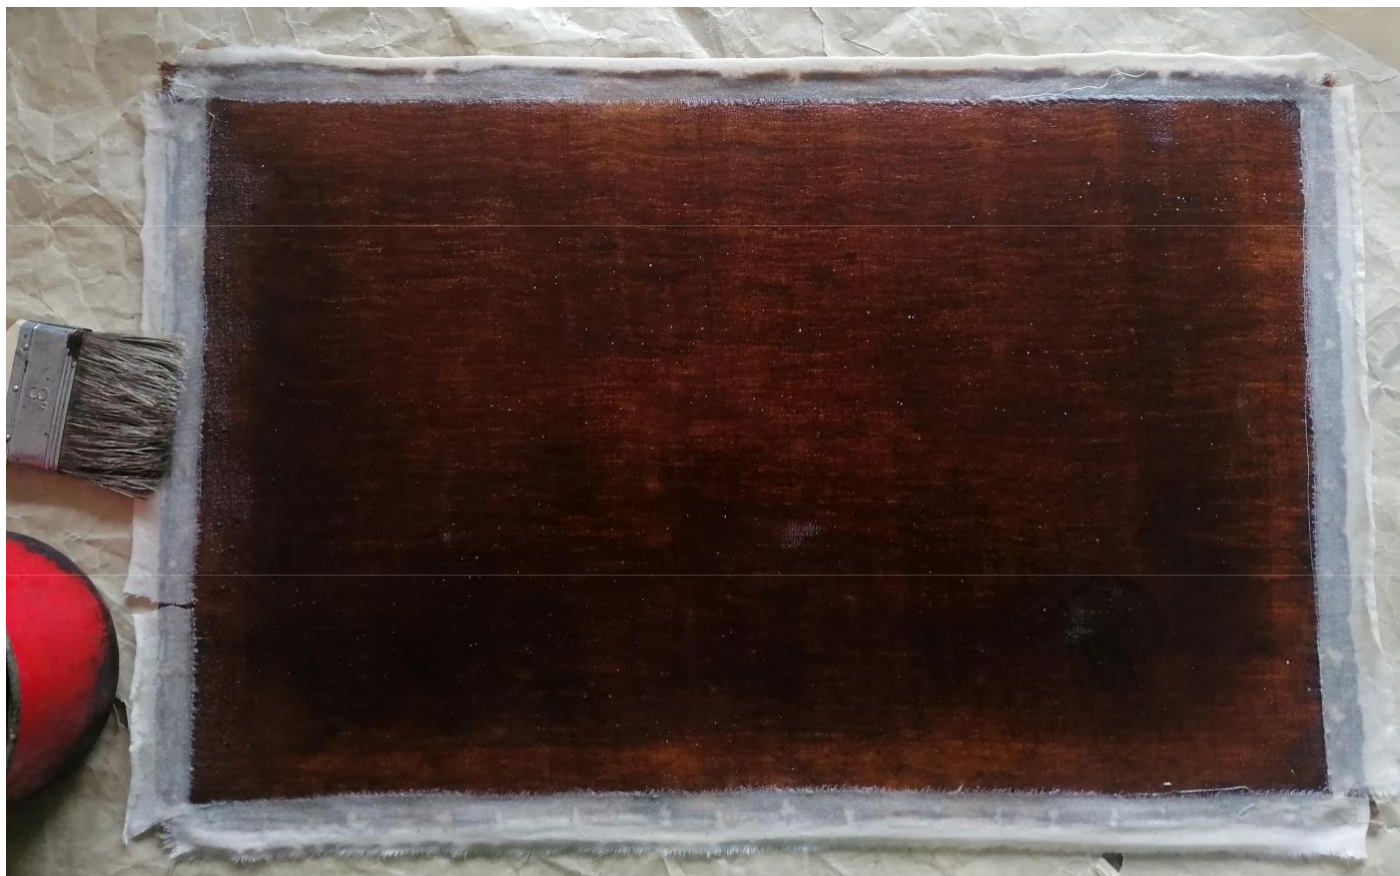
47. Konzerválás

- A vászonhordozó szerkezeti megerősítését, az alapozás és a festékréteg közötti meggyengült kötőerő konzerválását a festmény hátoldaláról beitatva lakkbenzinben oldott 12% Beva 371 mikrokristályos viasszal végeztem. A konzerváló anyag teljes kiszáradása után 43 C-on impregnáltam hátoldalról a festményt, ezáltal a korábban 'összehajtogatott' festmény 'törések' okozta vászon deformációit is jelentős mértékben helyre tudtam állítani. 47., 48., 49., 50. fotó
- Hátoldalról diszperziós ragasztó, üvegfátyol és vászon felhasználásával erősítettem meg a mind a 4 oldalon a meggyengült húzószéleket., valamint a vászon egyéb sérüléseit. 43.-45.,47. fotó

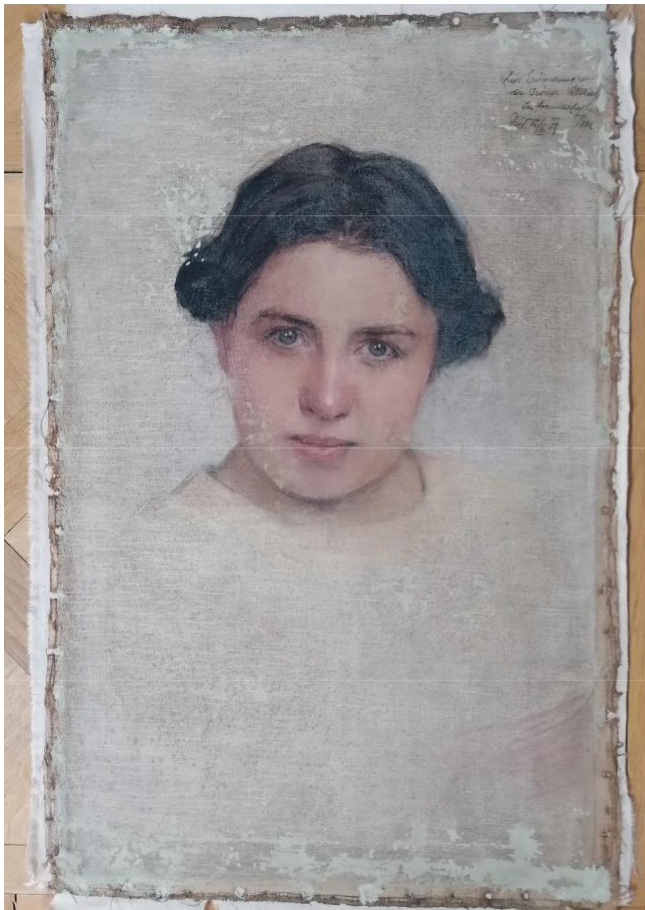
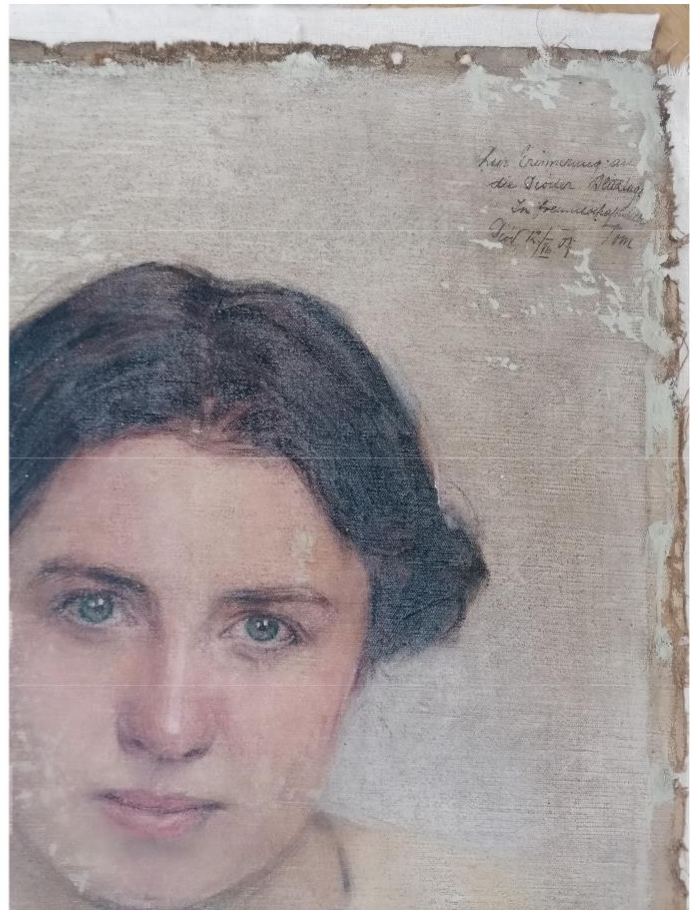
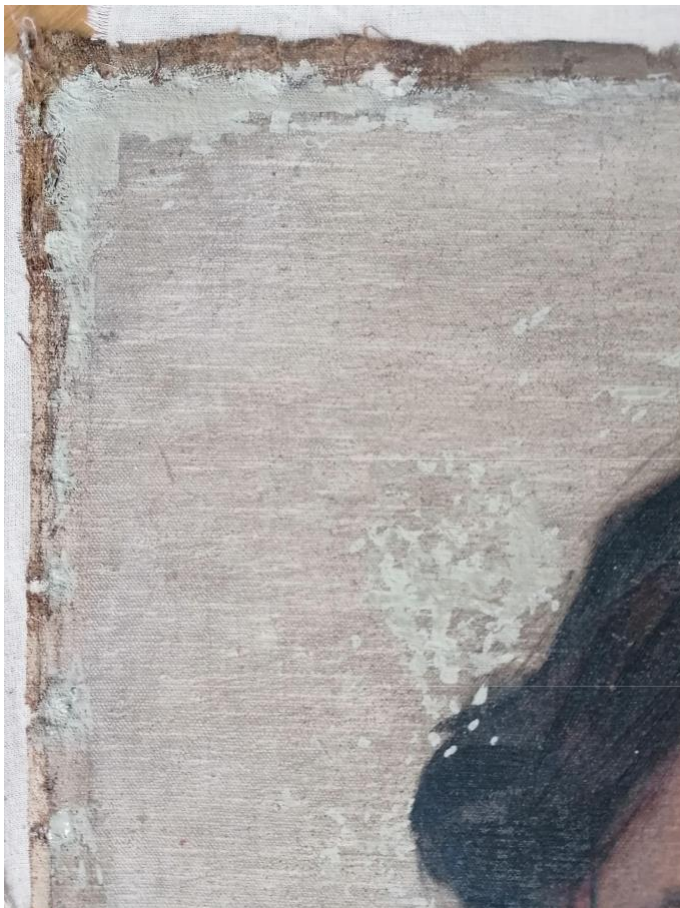
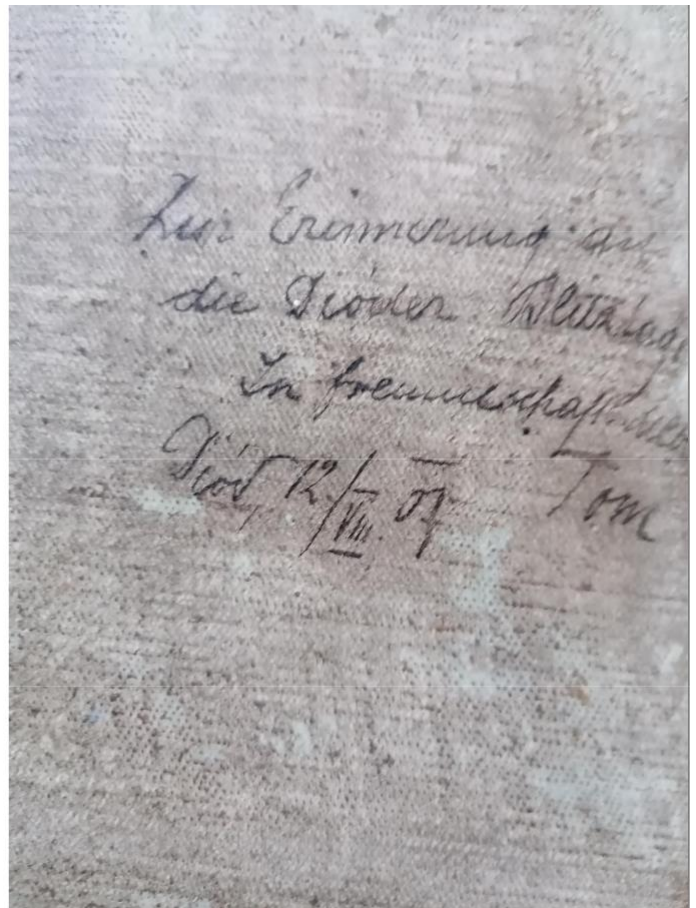
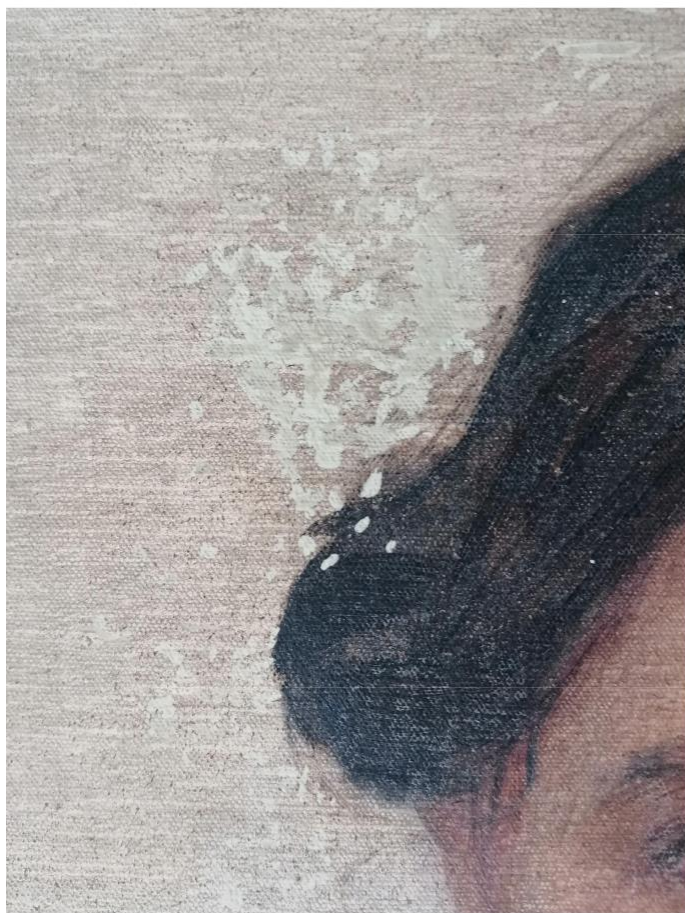
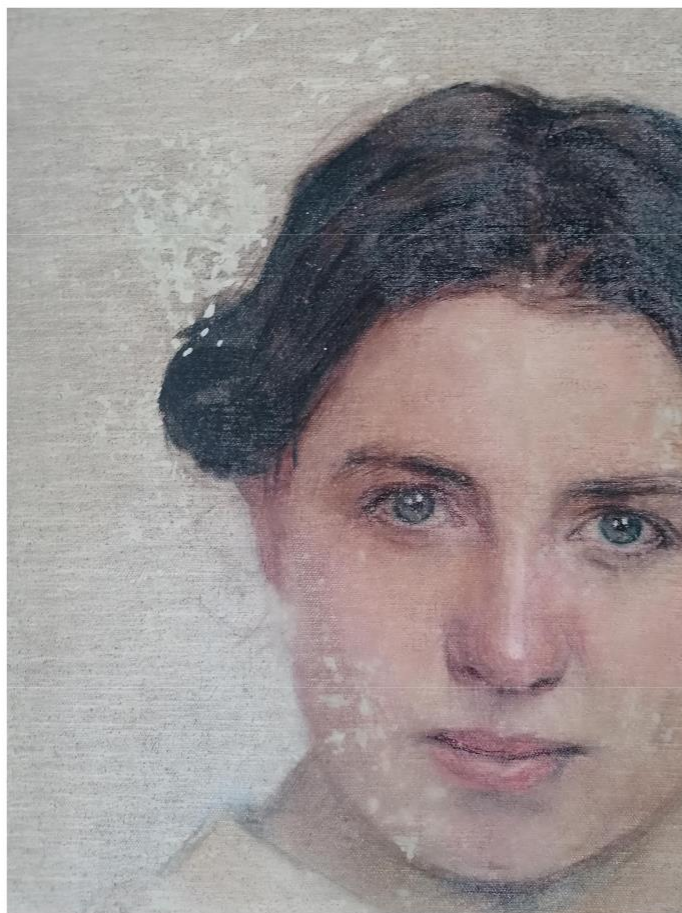
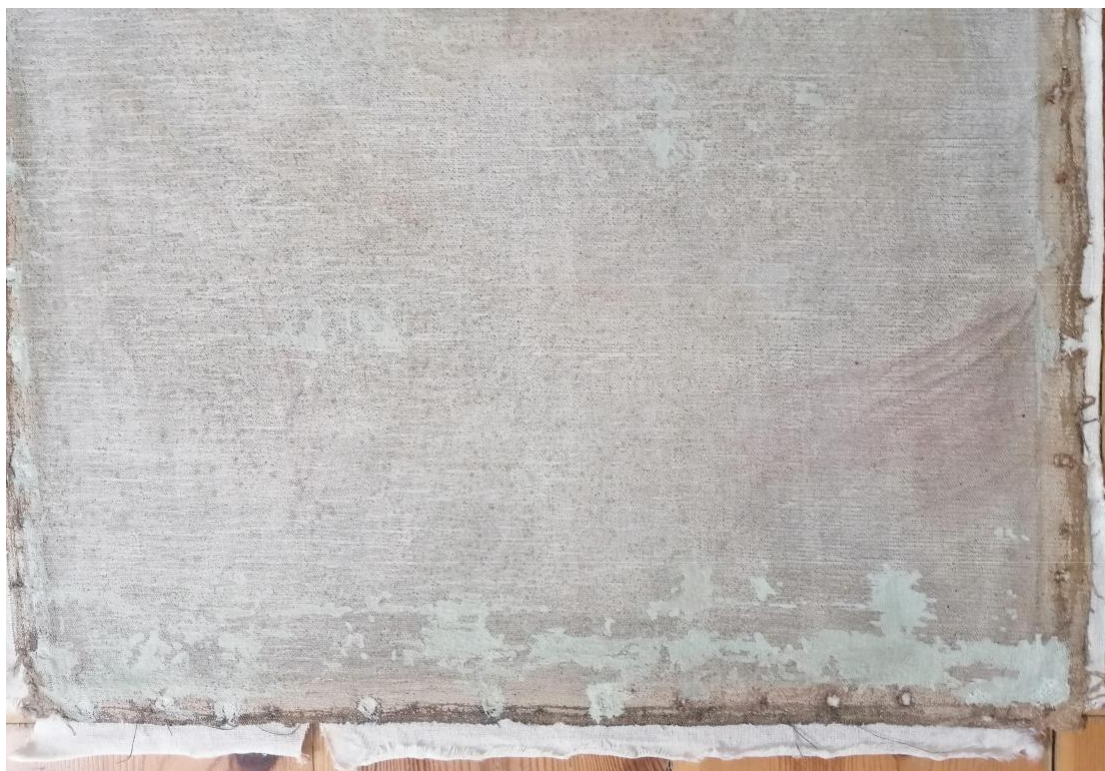
51. Felületi hiányok kiegészítése

- A felület folytonossági hiányait bolognai kréta és nyúlenyv „hármaskéverékével” pótoltam, ügyelve arra, hogy az eredeti festékfelület ne fedjék le a tömítések. (51-57. fotó)

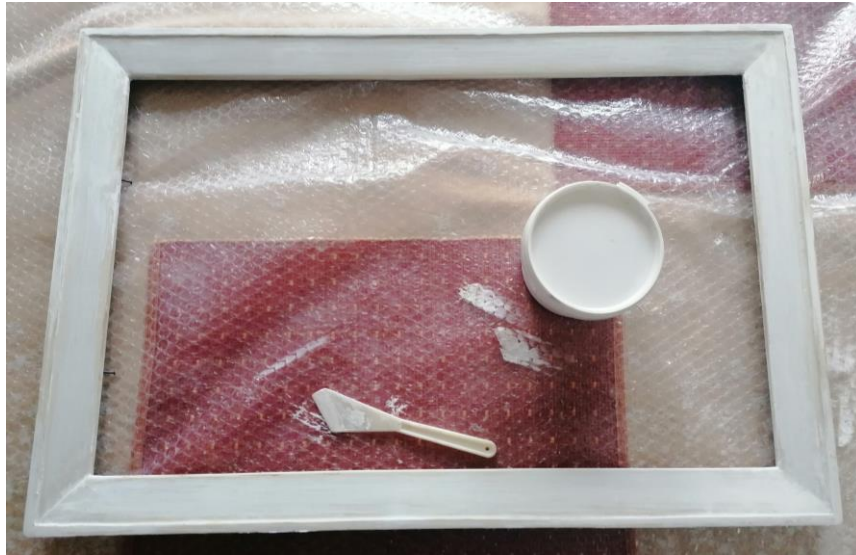
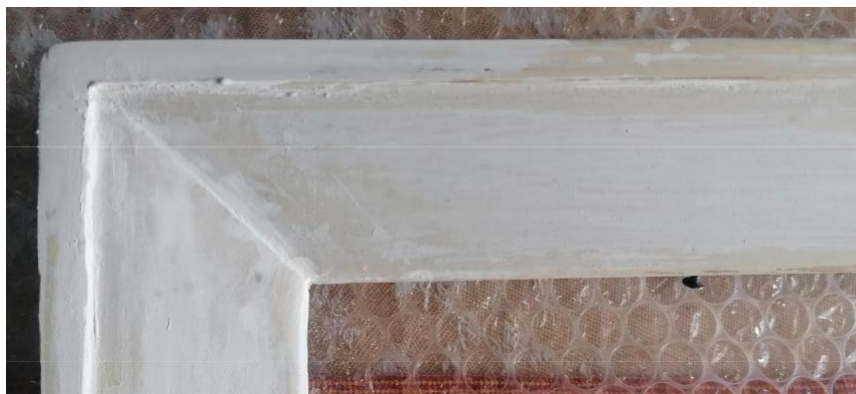
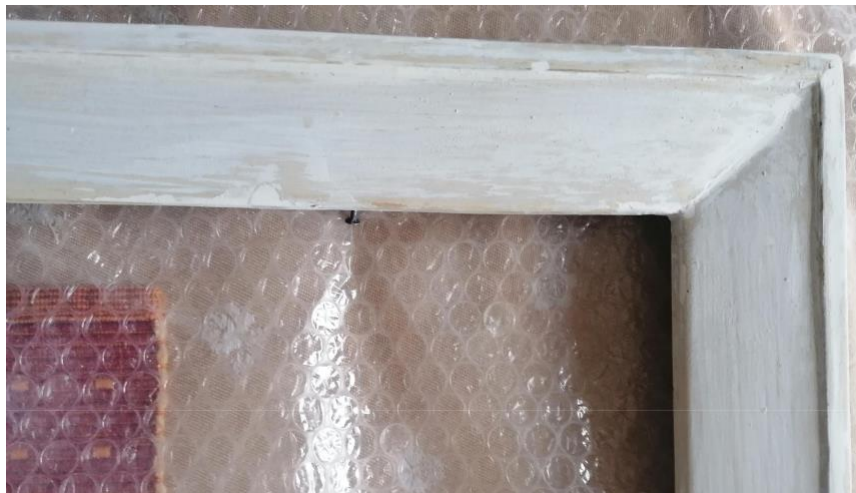
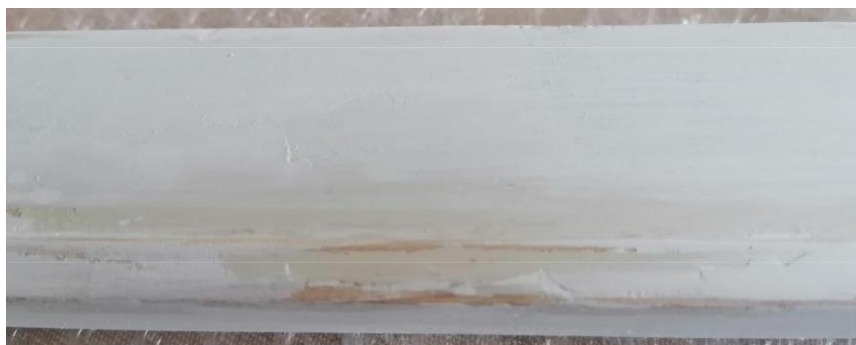
A díszkeret kopott, sérült állapota miatt helyreállításra szorult.

58. Díszkeret javítása

**VI.** A kopott, sérült díszkeret felületét kitömítettem és az eredeti festés színéhez igazodva állítottam helyre. (58.-61. fotó)
