**Gödöllői Városi Múzeum**  
**2100 Gödöllő, Szabadság tér 5.**

## Restaurálási dokumentáció

| Szerző: | <b>Tom von Dreger</b> |
| Cím: | <b>Frey Rózsa arcképe</b> |

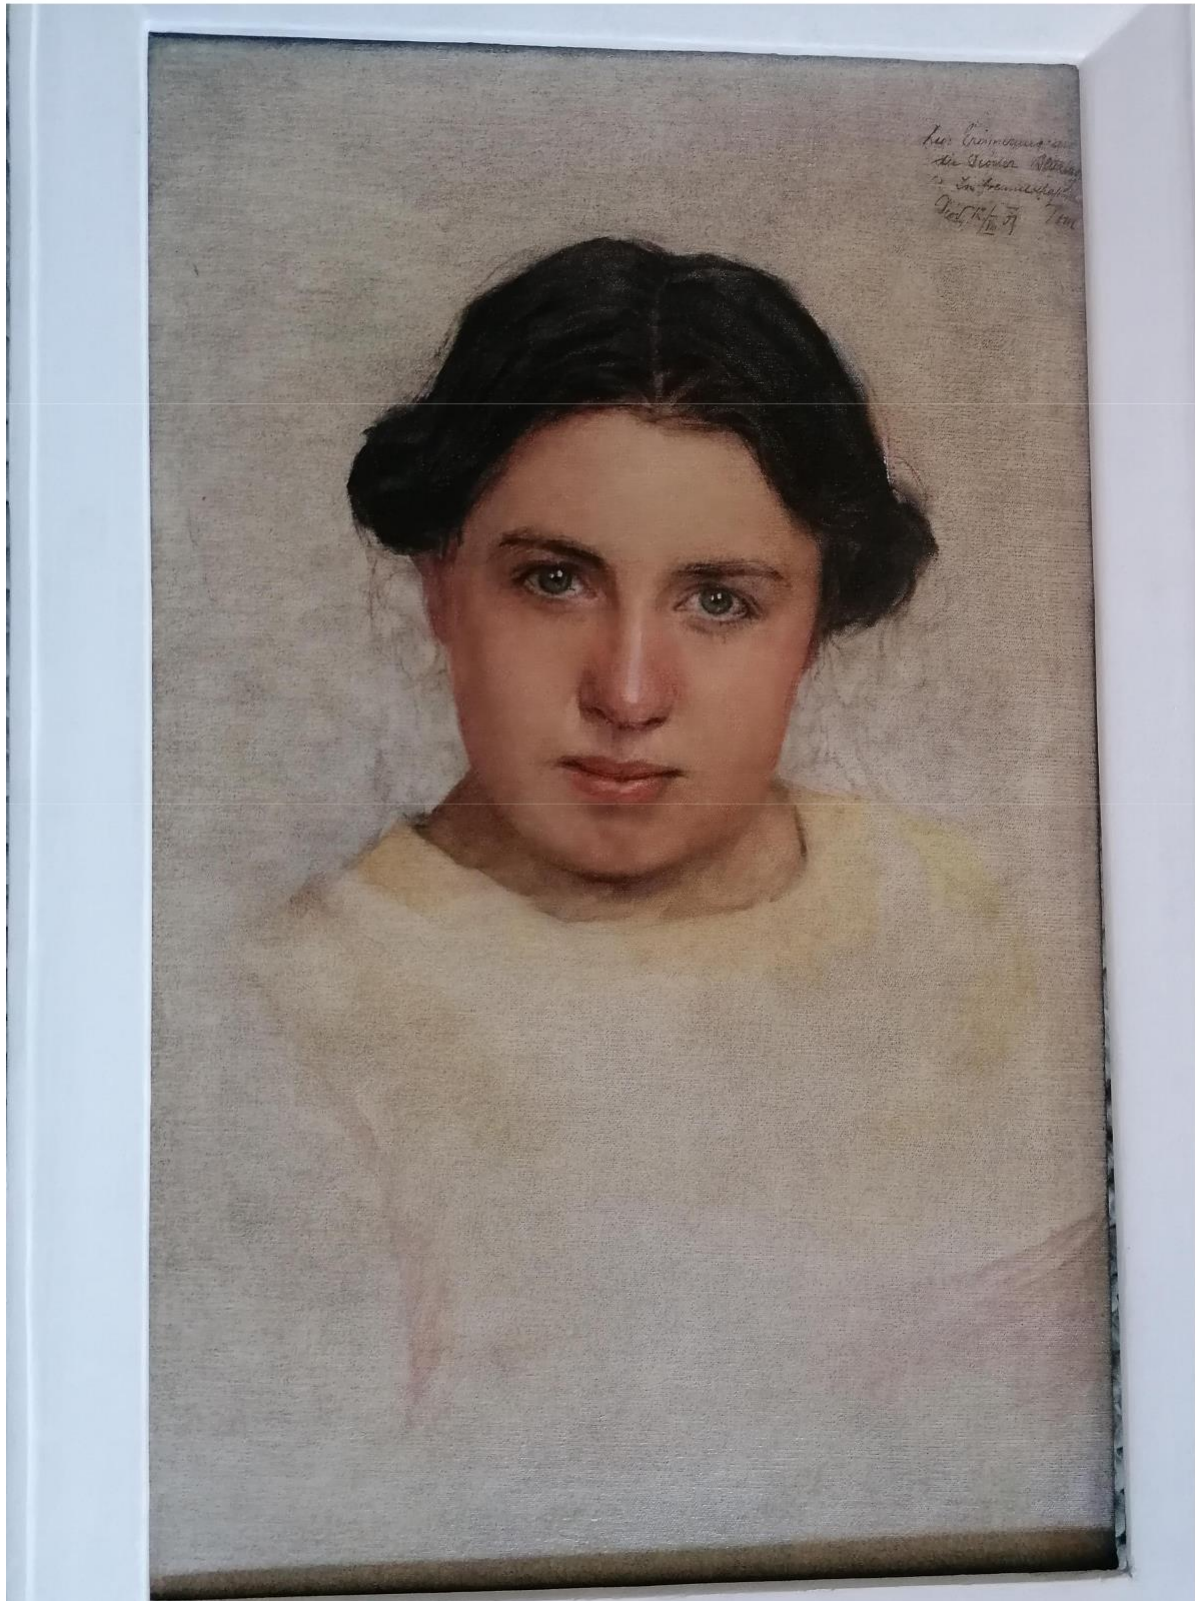
A konzervált, stabilizált, letisztított, kiretusált festmény a természetes öregedés jeleinek megőrzésével, helyreállt a festmény eredeti szín és formavilága, felülete zavartalan, betölti eredeti funkcióját és dekoratív szerepét, az állandó kiállításon bemutatatható. 62. fotó

62. Helyreállított műtárgy
