## Restaurálási dokumentáció

| <b>Szerző:</b> | Mihály Rezső |
| <b>Cím:</b> | Remsey Jenő arcképe |

**Szerző:** Mihály Rezső  
**Cím:** Remsey Jenő arcképe  
**Ltsz:** 86.42.  
**Technikája:** olaj, vászon  
**Mérete:** 73 x 56,3 cm  
**Datálás:** 1909.  
**Jelzet:** jobbra fent monogram 1909  
**Díszkerete:** megfelelő állapotban van  
**A restaurálás ideje:** 2020.  
**Munkavégzés helye:** restaurátor műterme  
**Restaurátor:** Jébert Katalin festőrestaurátor művész, Okl.sz.:I-17/1986, Névj.Sz.: F1-373

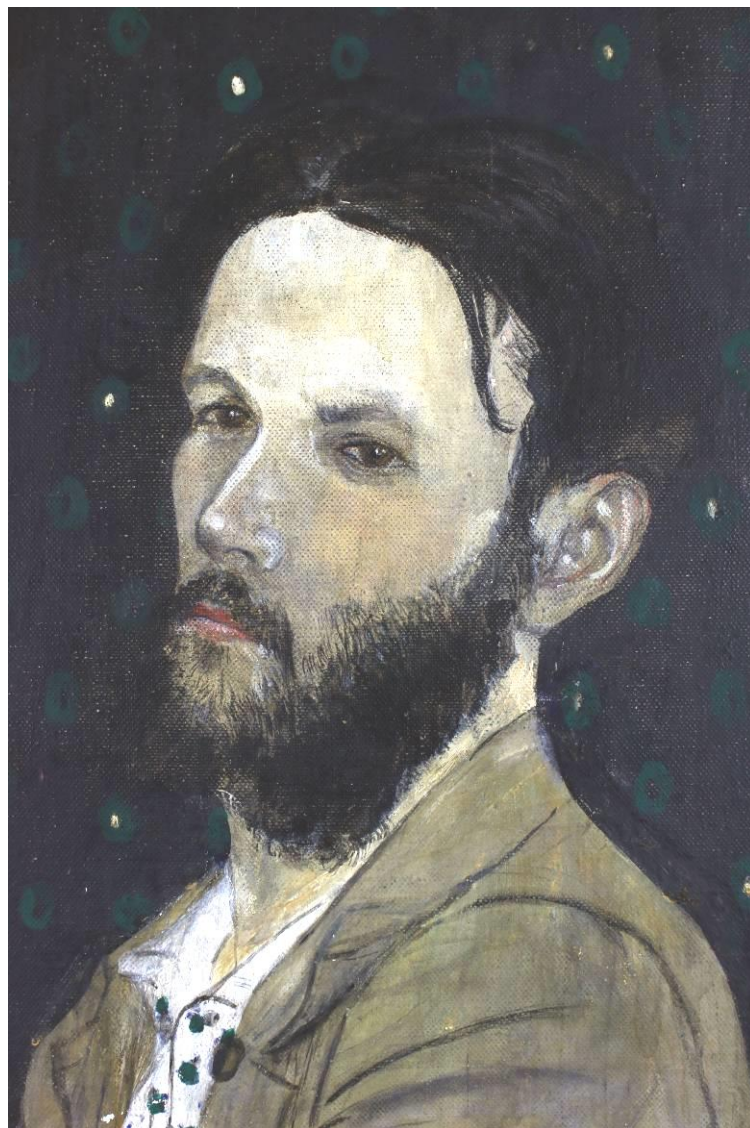
„ ... A kép vászna többszöri átkeretezést élt meg, így az ez által kialakult hajtvásvonalak ...” mentén a vászon rostjai megtörték, az merev alapozás a festékréteggel együtt megtört, kipergett. Korábban színezéssel próbálták eltüntetni a felületi sérüléseket. A javításra használt színező sem kötőanyagában, sem színeiben nem azonos az eredeti réteg anyagaival, ezért mind színében, mind a felületi fényében igen zavaró hatást kelt a felületen.

Az erősen szennyezett képfelület nagymértékben meghamisítja a portré eredeti színeit, a festmény lendületes frissességét, élvezhetetlen látványt nyújt. 1. fotó
