**Gödöllői Városi Múzeum**  
**2100 Gödöllő, Szabadság tér 5.**

## Restaurálási dokumentáció

| Szerző: | <b>Tom von Dreger</b> |
| Cím: | <b>Frey Rózsa arcképe</b> |

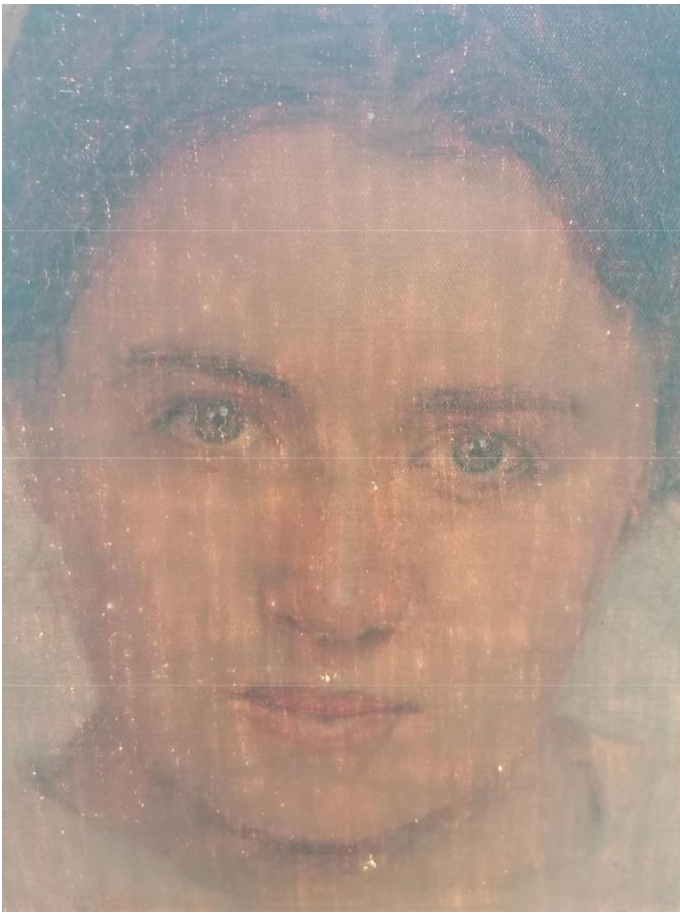
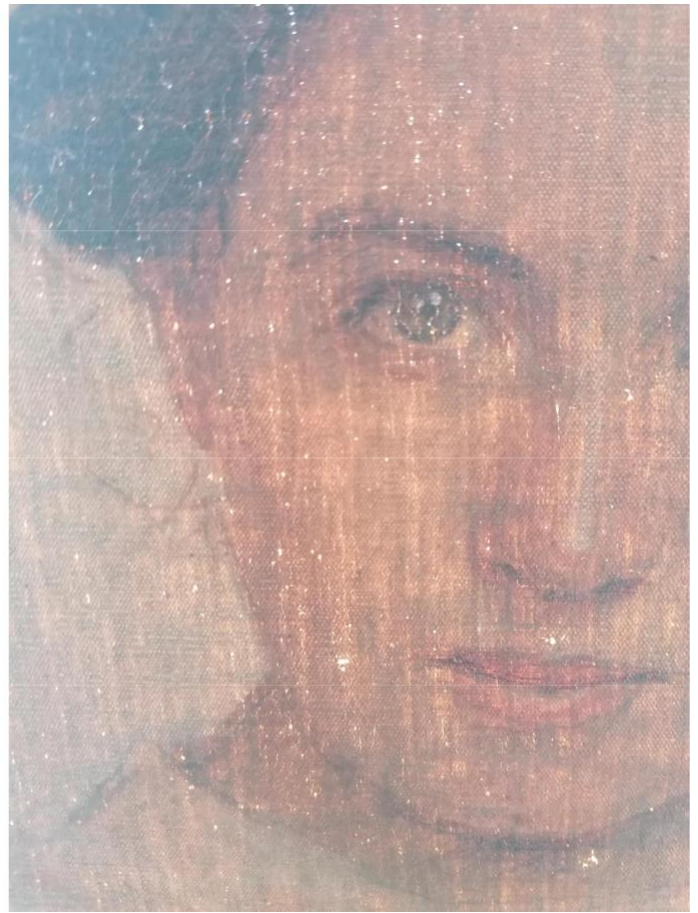
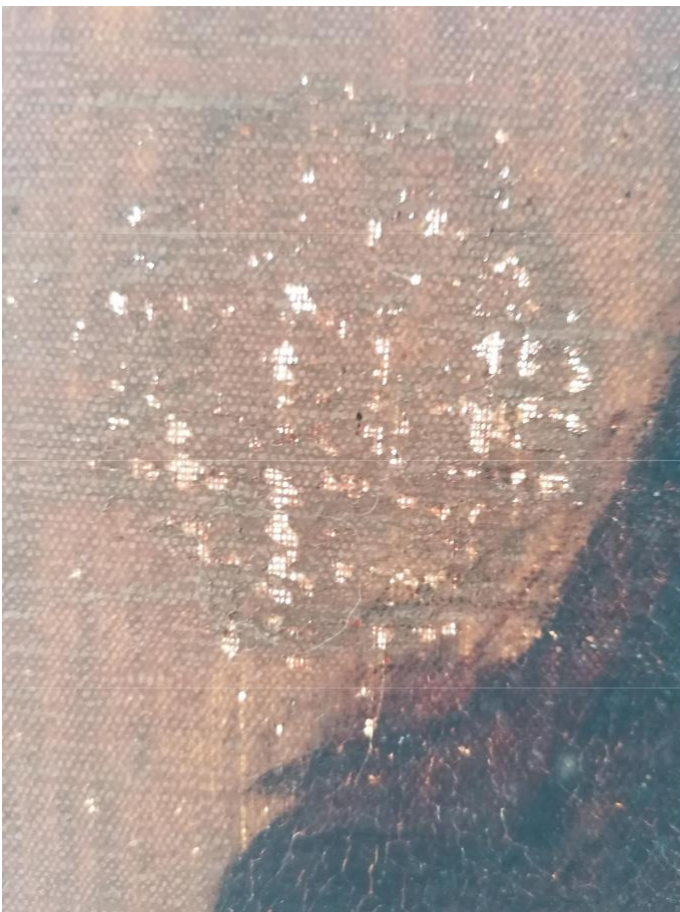
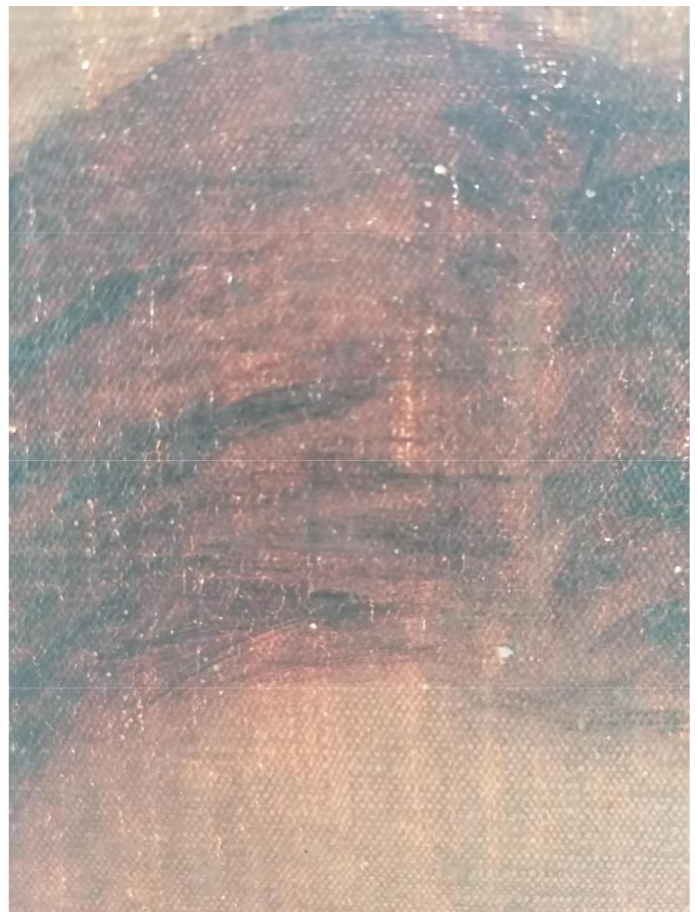
A hordozó finom szövésű lenvászon, korábban a festményt nem kezelték. 10-13.fotó

Hátoldal is nagyon szennyezett. Korábban alulról felázott a festmény, a vászon meghullámosodott és az alapozással együtt kiszáradva deformálódott.

A szújárta vakkeret porlékony anyagú, gyenge stabilitású, a sarkoknál ékelés során kifordul a vakkeretléc. Hiányzik a kép felőli oldalon a perem rész, ezért a vászon 'felfekszik' a vakkeretre és körben el is deformálódott.

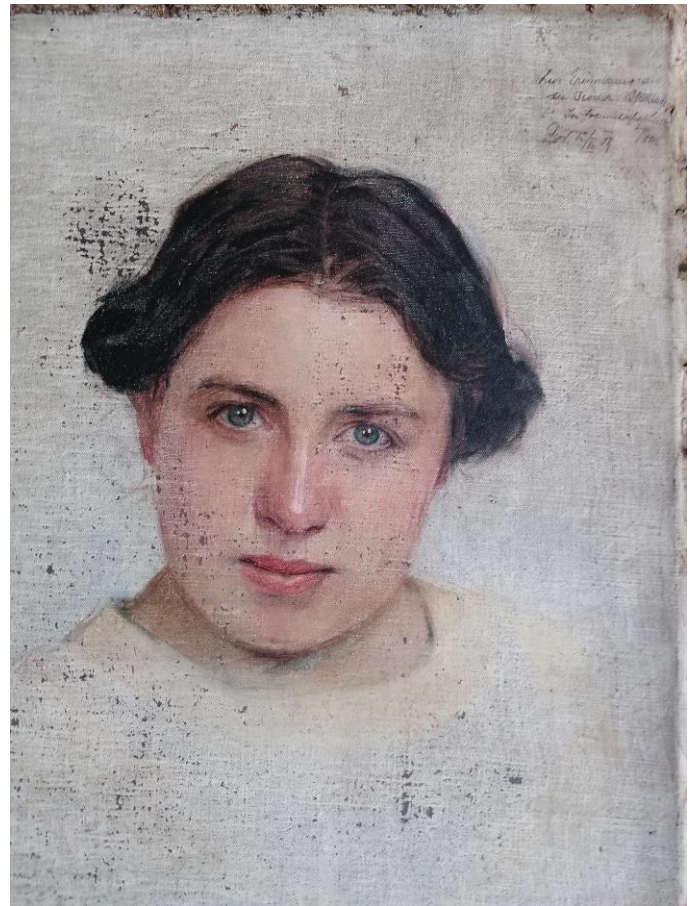
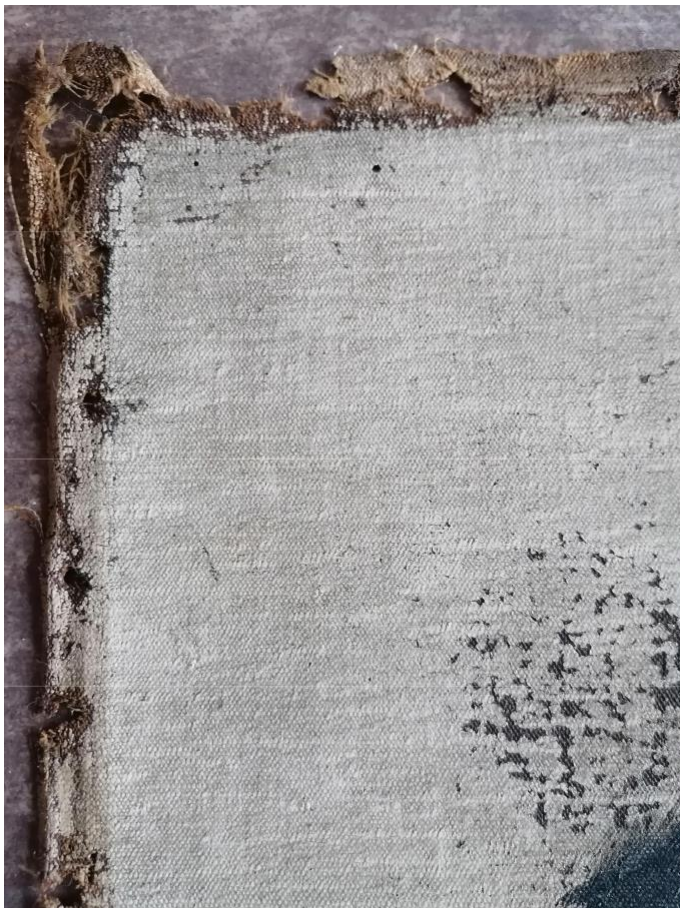
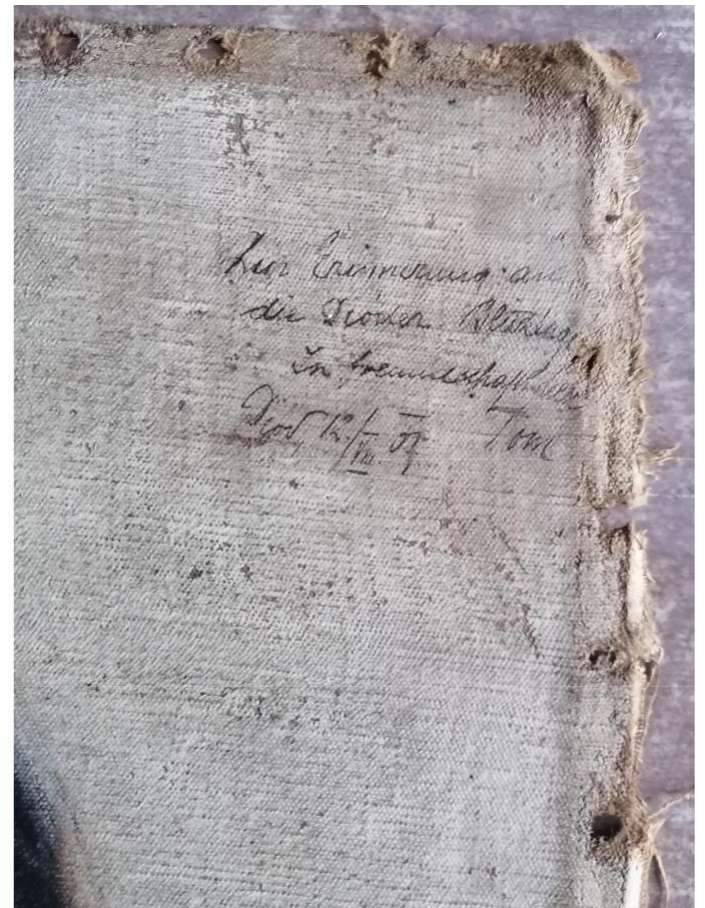
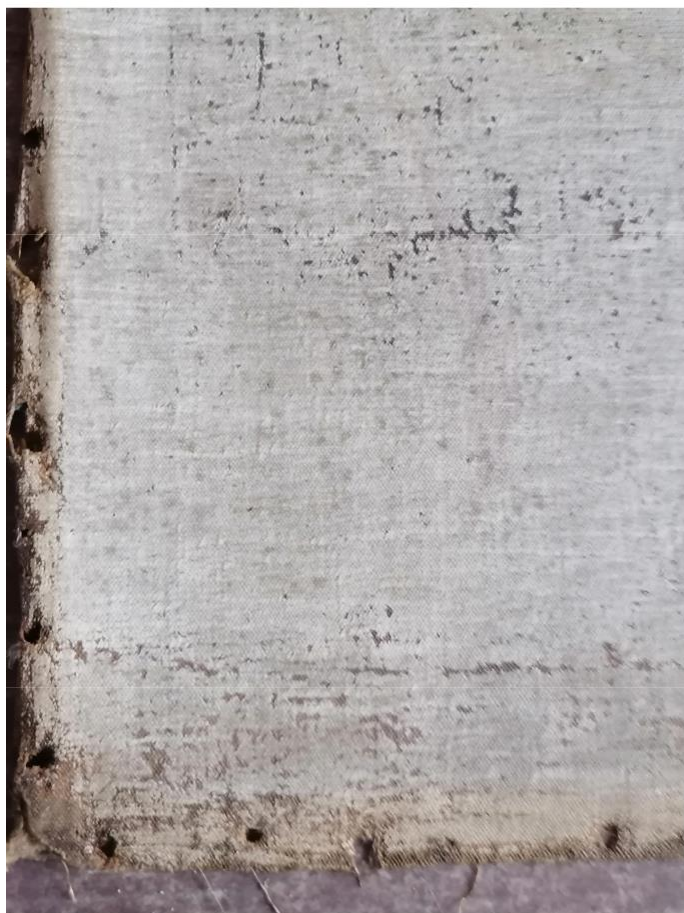
38. Letisztított előoldal és hiányai

A festett felület tisztítását több lépésben, a helyreállítási tervezetben foglaltak szerint végeztem el (21.-32., 38-43.fotó)
